Inventar der Standorte mit Gebäudebrütern und Fledermäusen 2020 in Kloten

Yvonne Schwarzenbach
30. November 2020

Auftraggeberin

Stadt Kloten
Kirchgasse 7
8302 Kloten

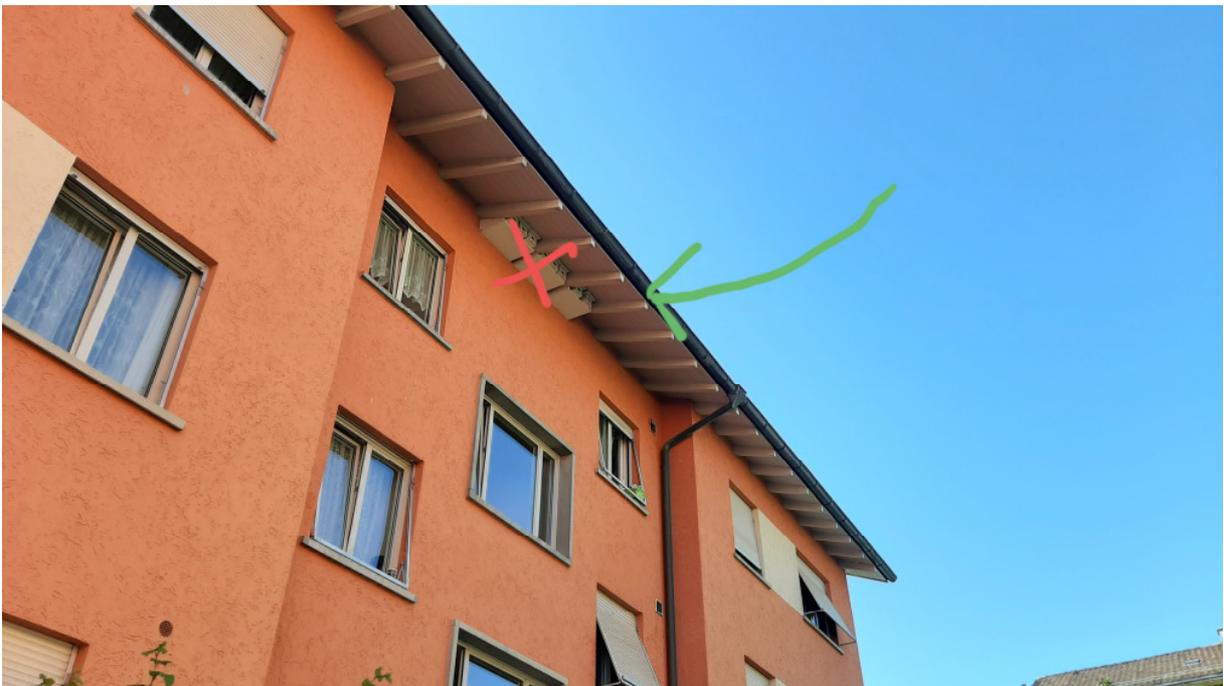
Titelbild

Im Quartier Bramen brüten Mauersegler interessanterweise noch immer in den natürlichen Nischen und nicht in den künstlichen Nisthilfen.

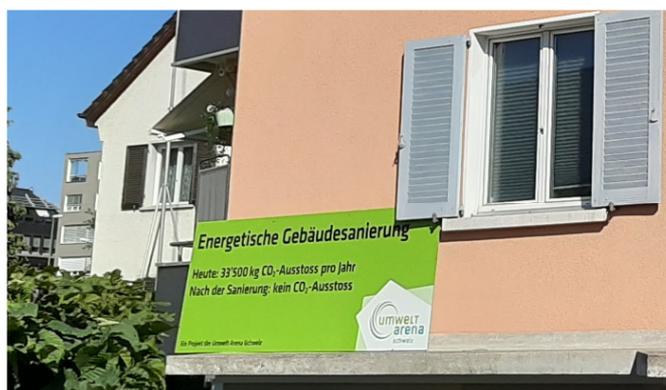
Abb. 1: Bei Gebäudesanierung oder Abbruch und Neubauten gehen häufig Nistplätze verloren. Aufgrund der Un auffälligkeit am Brutplatz passiert dies auch oft im Unwissen der Bauherren. Das Inventar soll helfen, diese Wissenslücke zu schliessen und mit Schutz- und Ersatzmassnahmen dem Rückgang der Gebäudebrüter künftig zu entgegen.

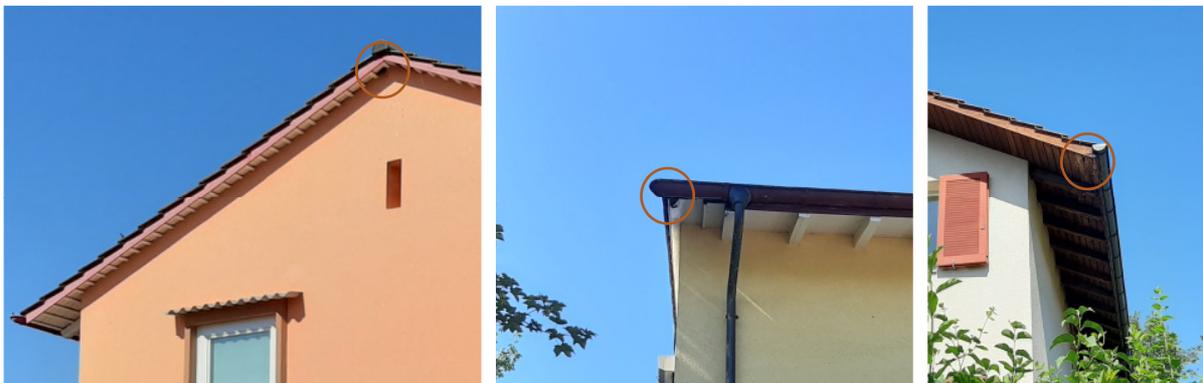
Abb. 2: Gebäude mit potenziell geeigneten Nischen / leeren Nistkästen wurden im Inventar als «Verdachtsgebäude» aufgenommen (hier anhand von Beispielen an der der Gibeleichstrasse 75, 62, 64, Opfikon).

Die Suche fokussierte sich dabei besonders auf den schwer zu detektierenden Mauersegler. Bei dieser Art wurde neben «Brutstandorten» auch «Verdachtsgebäude» erfasst. Bei Letzteren handelt es sich um Gebäude, an welchen keine Brut bestätigt werden konnte, dies aber aus gutachterlicher Sicht wahrscheinlich ist. Typischerweise haben «Verdachtsgebäude» potenziell geeignete Nischen oder das beobachtete Verhalten der Vögel (nahes Vorbeifliegen oder Antippen, ohne dabei in einer Brutnische zu verschwinden) erhärtete den Verdacht.

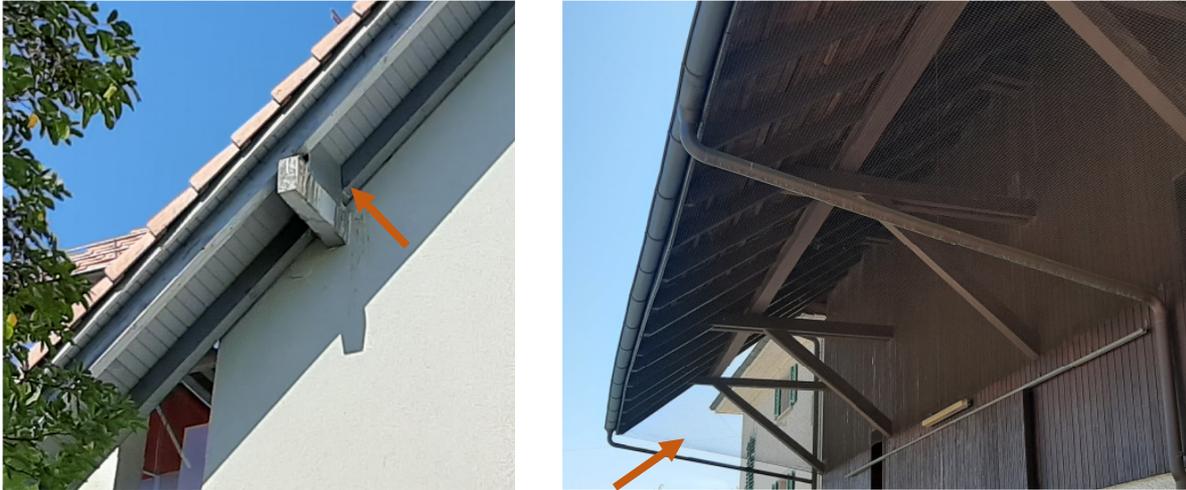
Abb. 3: Unter Vergrämungsmassnahmen gegen Haussperlinge leiden auch Mauersegler. Diese nutzen oft dieselben Nischen, welche auch Spatzen nutzen oder vorher von Spatzen genutzt worden sind.

Als Insektenfresser sind die Gebäudebrüter auch auf eine intakte Nahrungsgrundlage angewiesen. Von Massnahmen zu Gunsten der Biodiversität im Siedlungsraum wie Förderung des Blütenangebots, Bekämpfung von Neophyten und Begrünung von Flachdächern können auch sie profitieren. Fallen oder Hindernisse (Abb. 3, Abb. 10) sollten vermieden werden.

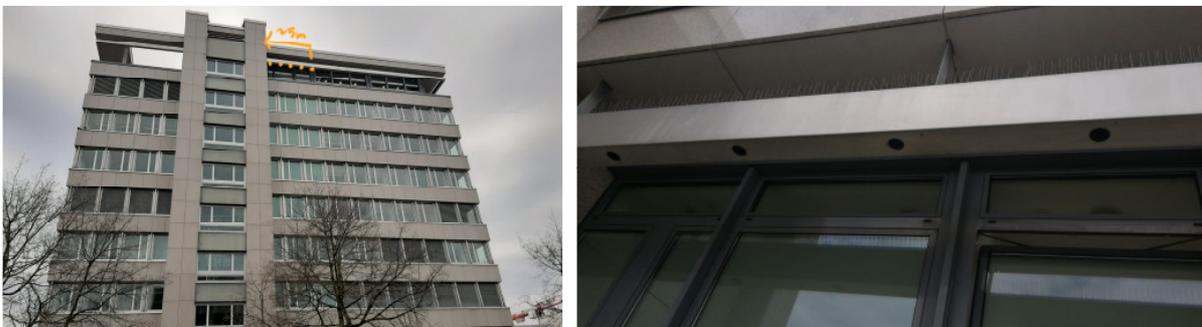
Abb. 4: Umgesetzte Fördermassnahmen 2020 für den Alpensegler am Stadthaus Kloten

Ob die grössere Seglerart der **Alpensegler** auch schon in Kloten gebrütet hat, ist nicht abschliessend geklärt. Am Stadthaus konnten in Vorjahren auch schon Alpensegler beim Anfliegen der Storenkästen beobachtet werden (Beobachtungen von Iris Stucki). Bereits vor ca. 15 Jahren wurden zur Förderung von Alpenseglern Nistkästen auf dem Flachdach des Stadthauses montiert. Diese sind aber dann mit der Dachsanierung wieder entfernt worden (Auskunft Robert Sand). 2020 hat die Stadt Kloten neue Fördermassnahmen für Alpensegler umgesetzt. Dabei wurde der nordseitigen Hohlkasten des Gebäudes im 8ten Obergeschoss für Alpensegler zugänglich gestaltet (Abb. 4). Sollten die Alpensegler die Nistmöglichkeiten annehmen, will die Stadt Kloten weiterführende Massnahmen prüfen.

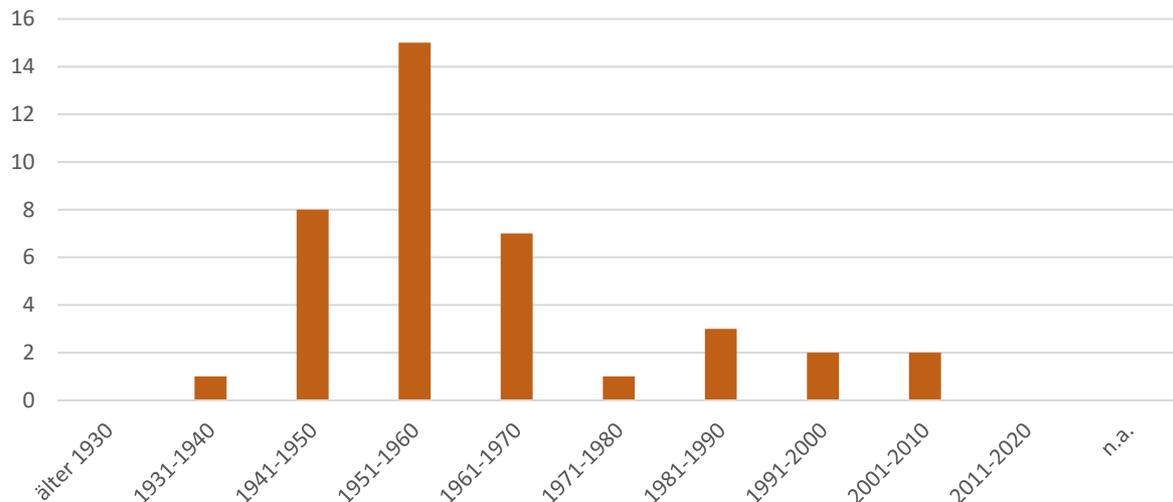
Abb. 5: Nachgewiesene Brutstandorte von Mauerseglern nach Gebäude-Baujahr. Mauersegler brüten mehrheitlich in mehrstöckigen Wohnbauten der 1950-70er Jahre

Die Dringlichkeit des Schutzes von Mauerseglern wird mit durch eine Analyse des Gebäudealters von Brutstandorten unterstrichen. Mauersegler brüten mehrheitlich in mehrstöckigen Wohnbauten der 1950-70er Jahre mit Giebeldach (Abb. 5). Solche Gebäude entsprechen energietechnisch nicht mehr den heutigen Anforderungen. Sind diese noch nicht renoviert, steht eine Sanierung oder gar Abbruch und Neubau meist in der näheren Zukunft bevor. Werden solche Sanierung nicht fachmännisch begleitet und entsprechende Ersatzmassnahmen eingefordert, gehen die Brutstandorte in den allermeisten Fällen verloren.

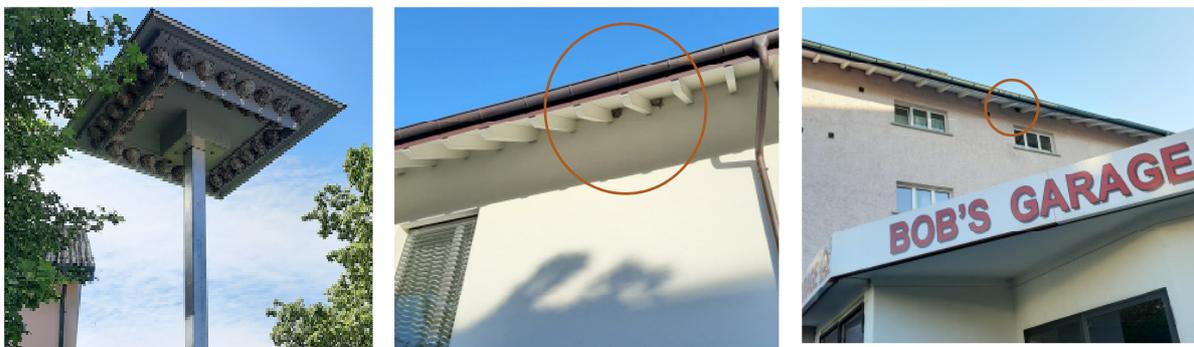
Abb. 6: Die Mehlschwalben Klotens verteilen sich auf wenige Standorte. Die kopfstärkste Kolonie wohnt im Mehlschwalbenhaus an der Ecke Ackerstrasse/Härdlenstrasse.

Im Vergleich zu anderen Städten im Kanton Zürich darf Kloten auf seine **Mehlschwalben**-Population mit immerhin 24 Brutpaaren an 4 Standorten stolz sein. Mit über 60% der Brutpaare ist das Schwalbenhaus der wichtigste Brutstandort. Dieses wurde auf Initiative des Naturschutzvereins Klotens im April 2015 erstellt und wird seither rege benutzt. Eine kleine Kolonie mit 3 Brutpaaren befindet sich an einem privaten Wohnhaus (Baujahr 2015) in Egetswil. Die natürlichen Mehlschwalbennester werden dort von den Hausbewohnern geschätzt. Vier Standorte sind allerdings in Anbetracht der Gemeindegrösse nicht mehr viele. Entsprechend benötigen auch die Mehlschwalbe weiterhin unsere Unterstützung.

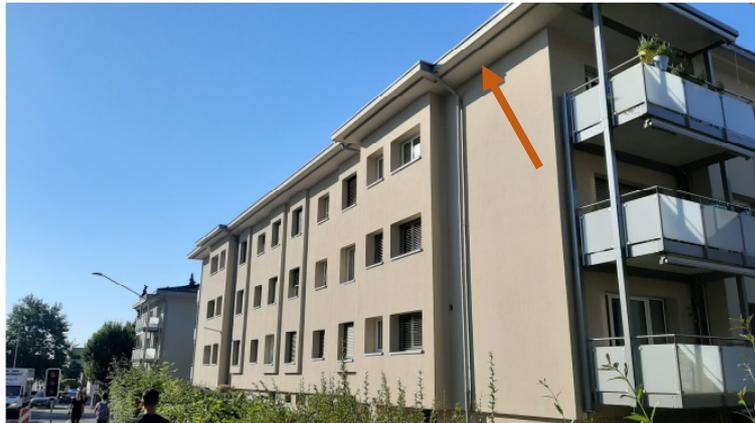
Abb. 7: Gerade im Zentrum Klotens befinden sich einige Gebäude mit einem horizontalen Dachvorsprung. Dieser ist sehr gut für die Montage von Nistkästen geeignet.

Nisten die Mehlschwalben mehrheitlich in künstlichen Nisthilfen, so sind es bei den Mauerseglern nur 15 %. Letztere brüten überwiegend in natürlichen Nischen von Gebäuden. Aufgrund ihrer Standortstreue (vgl. Kap. 1) braucht es auch bei Fördermassnahmen Geduld. Teilweise werden künstliche Nistkästen erst mehrere Jahre später besiedelt. Gerade deshalb ist es wichtig, frühzeitig und in der Nähe bestehender Brutplätze das Angebot auszubauen (Abb. 7).

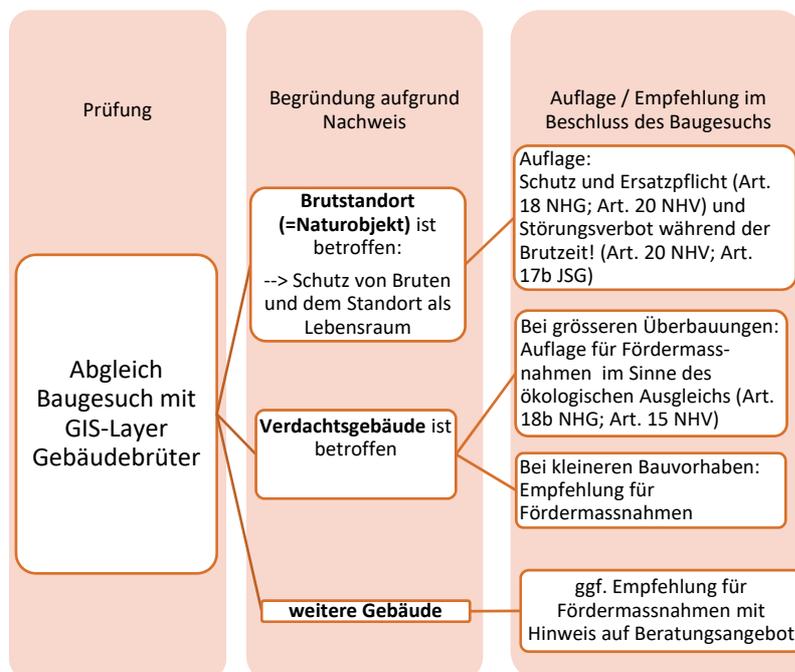
Abb. 9: Umgang mit Nachweisen von Gebäudebrütern im Baugesuchsverfahren

Für das Baugesuchprüfverfahren empfehlen wir folgendes Vorgehen (Abb. 9, Anhang 2):

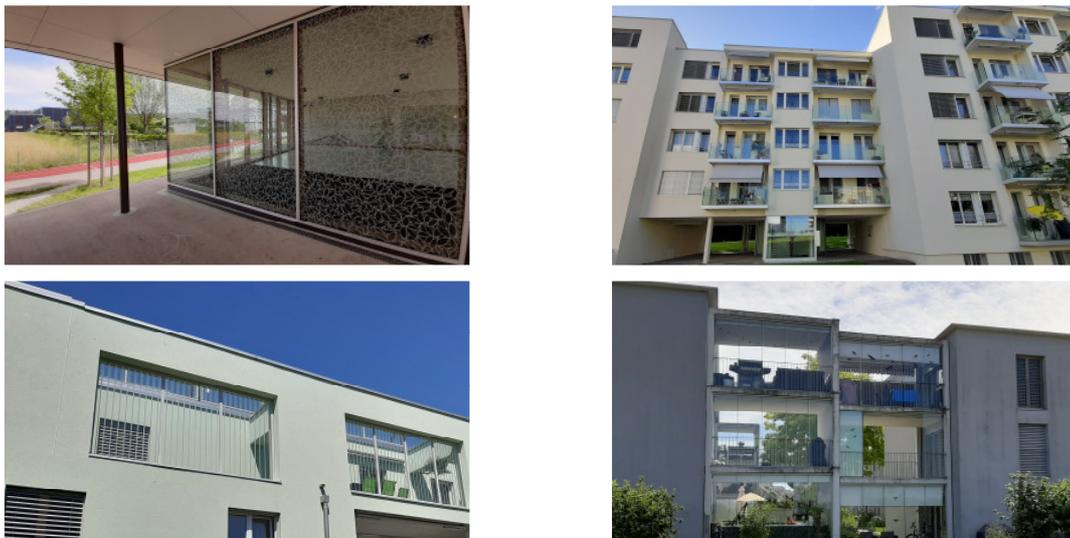
Abb. 10: Der Tod von Vögeln durch Kollisionen an Glas ist nach wie vor eine grosse Problematik. Deshalb sind entsprechende Fallen wie transparenten und spiegelnden Scheiben zu vermeiden oder mit entsprechenden Massnahmen zu entschärfen. Die Abbildungen links zeigen Beispiele von Wandtattoos, welche den Vogelschlag verhindern. Rechts fehlen solche Massnahmen. Es besteht eine grosse Gefahr von Kollisionen.
