7. Baubeschreibung Wohn- und Ökonomieteil

Bau- und Raumgefüge

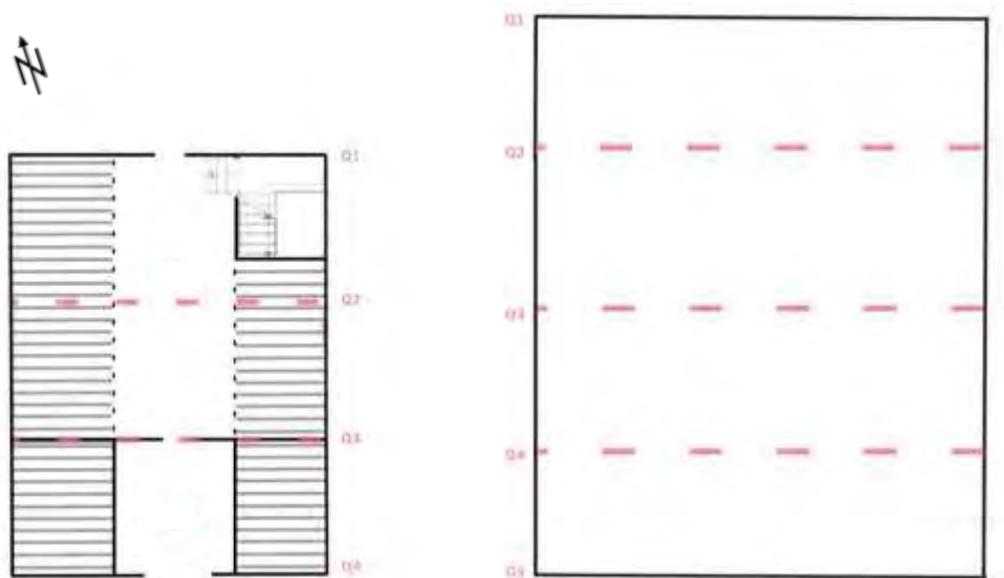
Pfettendach ohne Dachknick, industriell geschraubt von 1941. Zweigeschossiges Dachwerk mit drei Binnenquerbänden. Kombination von liegenden Stühlen mit geschossübergreifenden Stuhlstreben und stehenden Stühlen mit geschossübergreifenden Stuhlständern (durchlaufend bis zum Rähm). Aussteifung mittels Zangen über die Traufwand (vgl. S. 40-41).

Abb. 21: Schematischer Grundriss, Dachwerk des Wohnteils und der Ökonomie. Bearbeitung IBID.

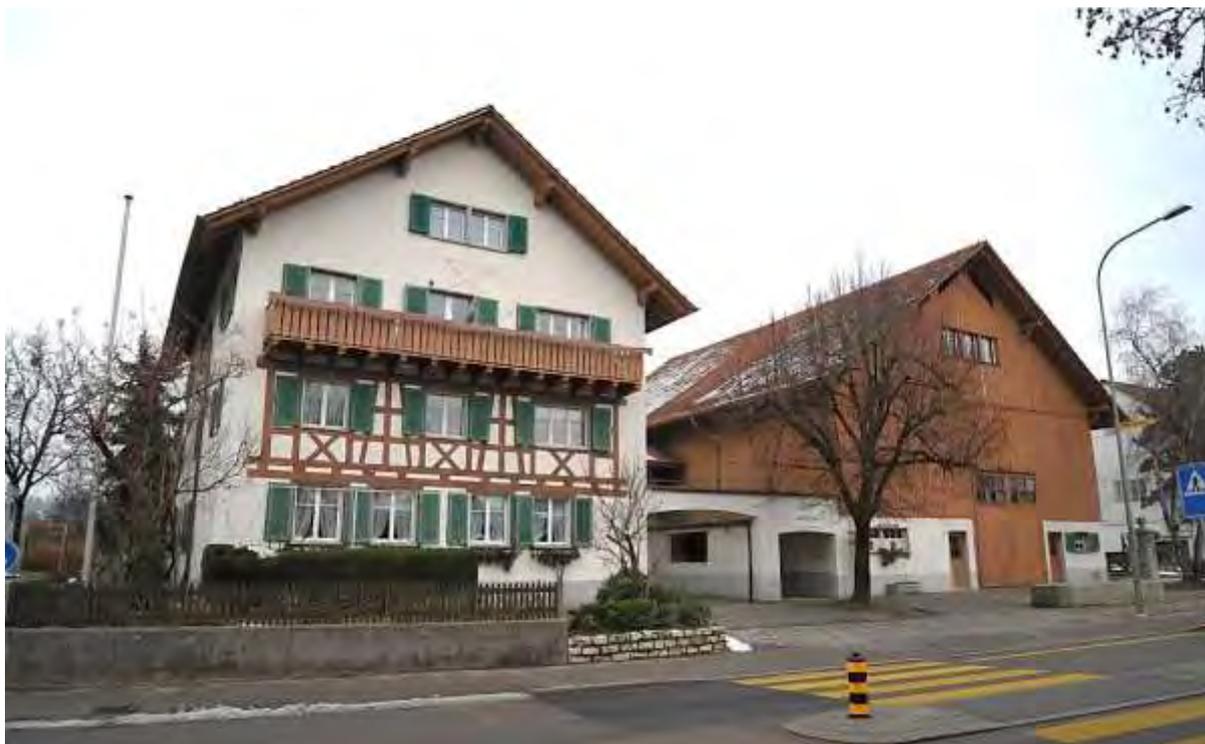
Das dreigeschossige Wohnhaus in Mischbauweise besitzt eine weitgehend regelmässige Fassadengliederung in vier Achsen im erhöhten Erdgeschoss und deren drei Achsen in den Obergeschossen. Die zentrale Achse ist leicht aus der Mitte gerückt und die östliche Achse ist breiter. Dies lässt die Fassadengliederung zusammen mit der Unregelmässigkeit zum Erdgeschoss weniger streng wirken. Im 2. Obergeschoss erstreckt sich ein Balkon mit Brettbaluster über alle drei Achsen. Das Pfettendach verfügt giebelseitig über einen relativ weiten Dachüberstand.

Die Ökonomie ist als Mischbau mit beidseitig verputzten Stalleinbauten und vertikaler Bretterschalung errichtet. Etwas östlich aus der Mittelachse gerückt befindet sich ein grosses, zweiflügliges Tor. Das Giebfeld ist mit einem Drillingsfenster geöffnet. Nach Westen besitzt die Ökonomie einen verputzten Anbau, der durch einen Torbogen die Ökonomie mit dem Wohnhaus verbindet. Dadurch bildet dieser als Abschluss der U-förmigen Bauernhofanlage eine Innenhofsituation.

Abb. 22: Südliche Strassenfassade des Wohnhauses und der Ökonomie mit eingeschossiger Bogenverbindung der beiden Gebäude.

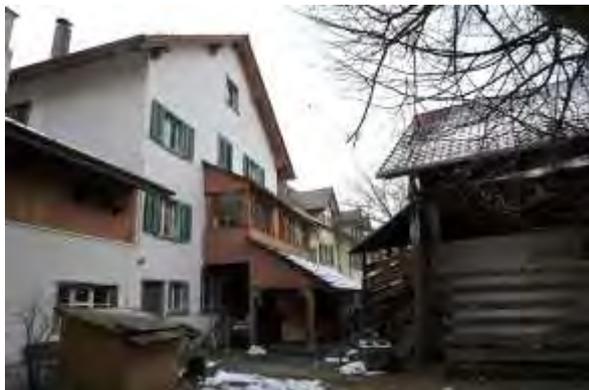
Das Wohnhaus besitzt eine mit Brettern verschaltete, zweigeschossige Laube mit eingeschossigem Pultdachanbau, die rund zwei Drittel der Fassadenbreite umfasst. Die übrige Fassade ist verputzt und regelmässig befenstert. Die Ökonomie ist mit Brettern verschalt und besitzt einen ebenfalls verschalteten Anbau unter Pultdach. Das Giebelfeld ist mit einem Drillingsfenster geöffnet.

Abb. 23: Nördliche Giebelfassade des Wohnhauses mit Laubenanbau und östlichem, zweigeschossigem Verbindungsbau zur Ökonomie.

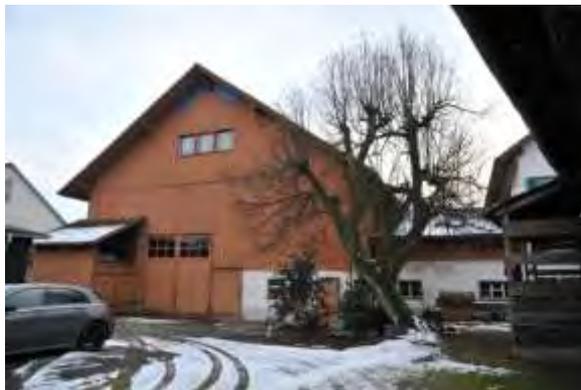
Abb. 24: Nördliche Giebelfassade der Ökonomie mit zweigeschossigem Verbindungsbau zum Wohnhaus.

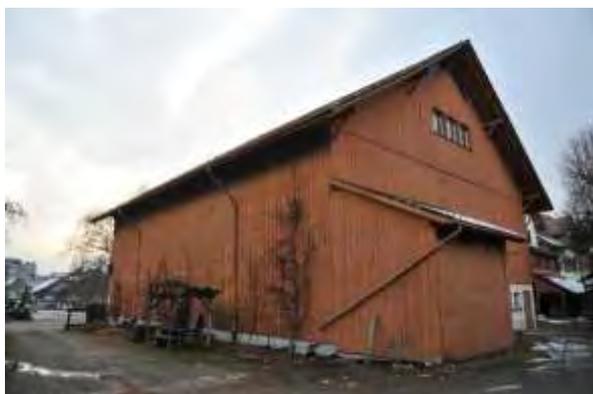
Die Trauffassaden des Wohnhauses sind durchgehend verputzt, jene der Ökonomie vertikal mit einer Bretterschalung verkleidet.

Abb. 25: Östliche Trauffassade des Ökonomiegebäudes mit Bretterschalung.

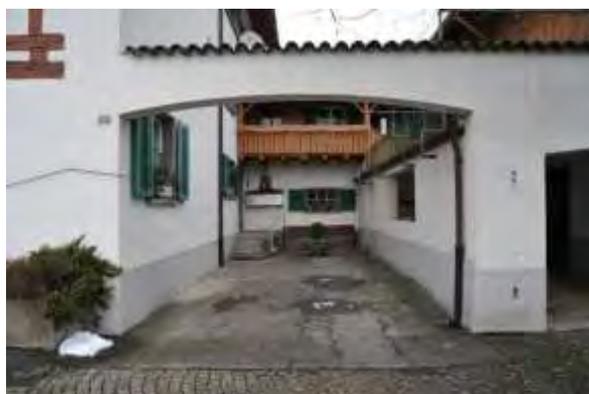
Abb. 26: Eingangssituation von der Dorfstrasse mit Torbogen, Innenhof und der verputzten Trauffassade des Wohnhauses

Torbogenwand nach Süden gegen die Dorfstrasse verwendet, die den Innenhof zwischen Wohnhaus und Ökonomie bildet.¹⁸

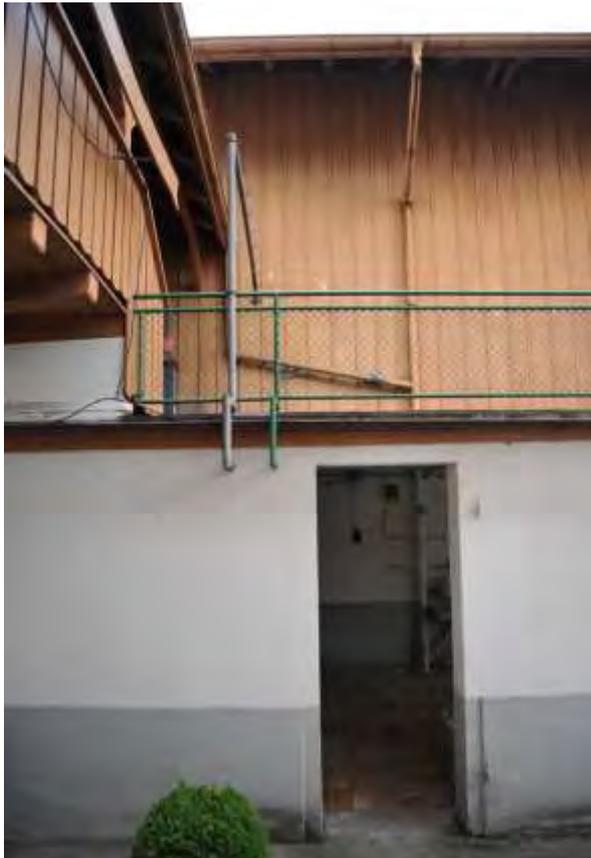
Abb. 27: Westliche Trauffassade der Ökonomie mit eingeschossigem Anbau.

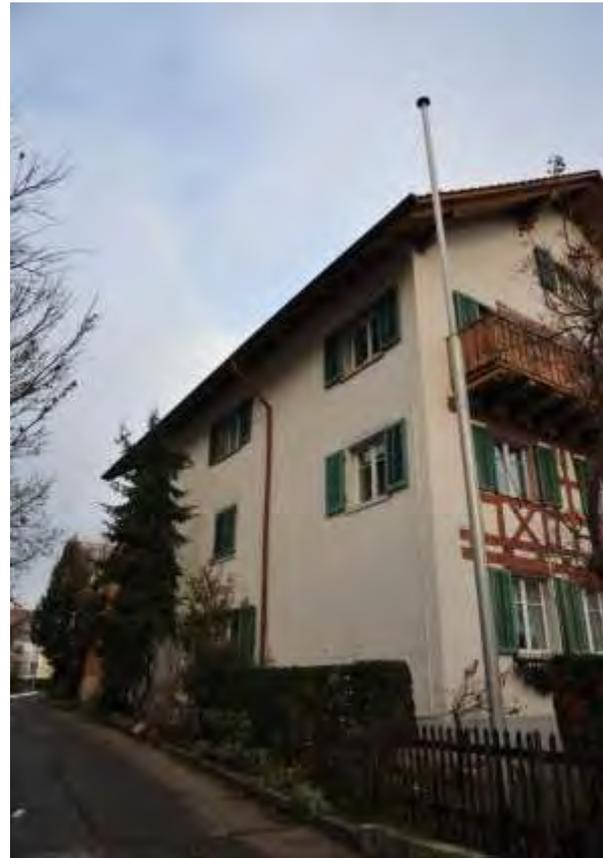
Abb. 28: Westliche Trauffassade des Wohnhauses entlang des Händlenwegs.

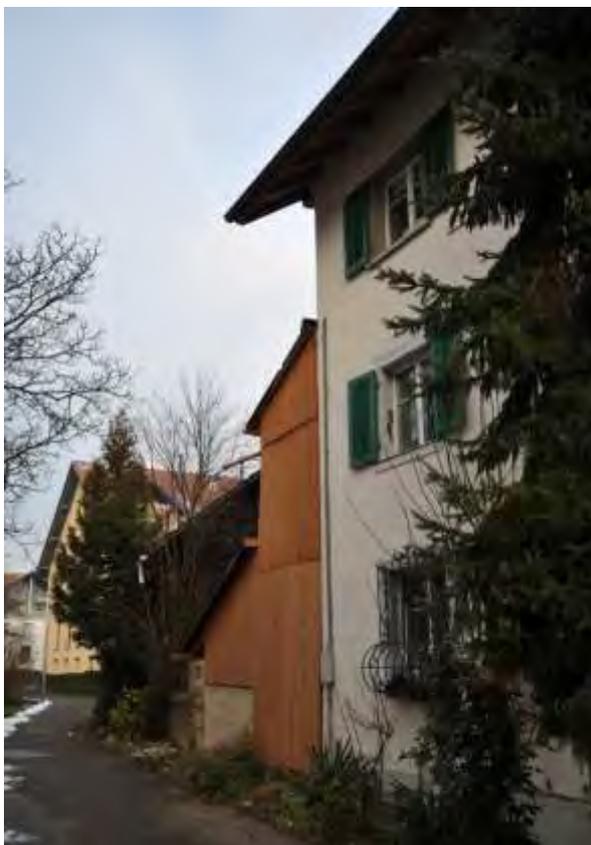
Abb. 29: Westliche Trauffassade des Wohnhauses mit verschaltem Lauben- und Abtrittanbau nach Norden.

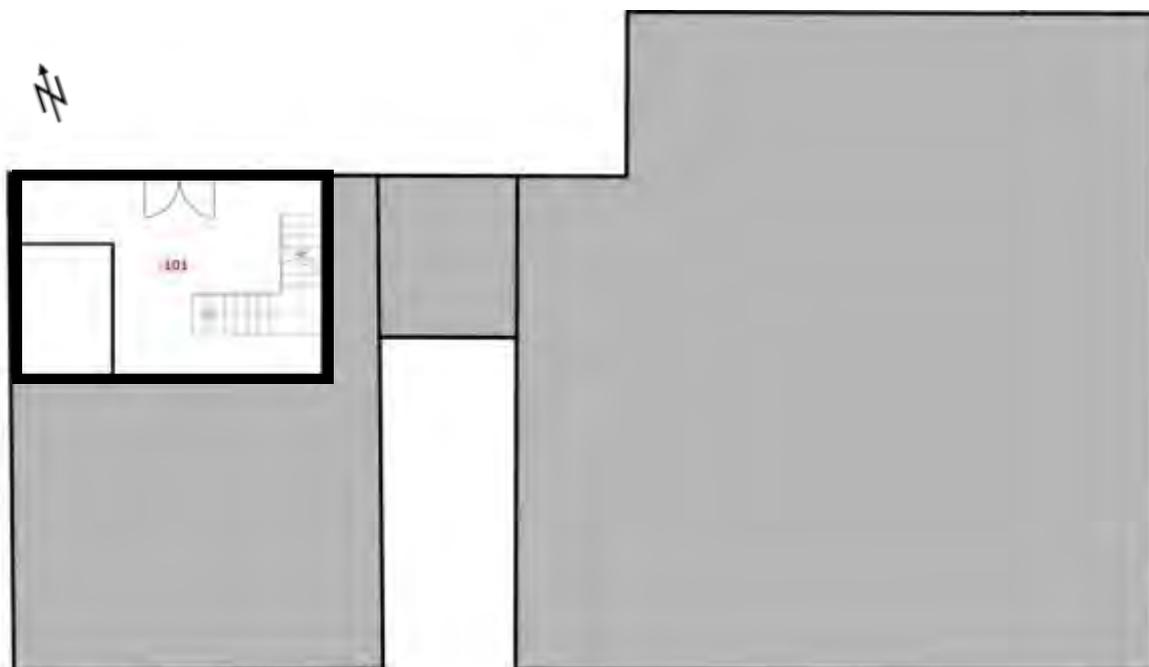
Abb. 30: Schematischer Grundriss Keller. Bearbeitung IBID.

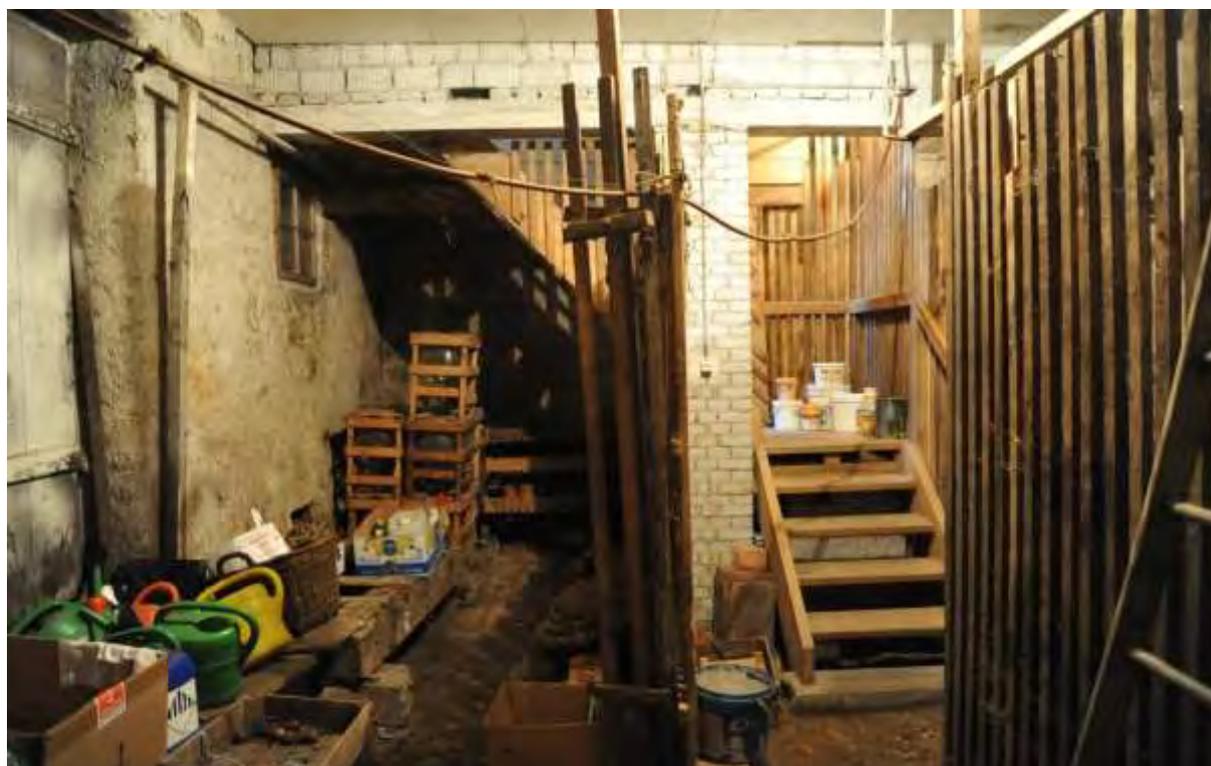
Abb. 31: Keller -101 von 1907, Binnengliederung aus Ziegel sowie Decke mit Dämmplatten nach 1941, Blick nach Osten.

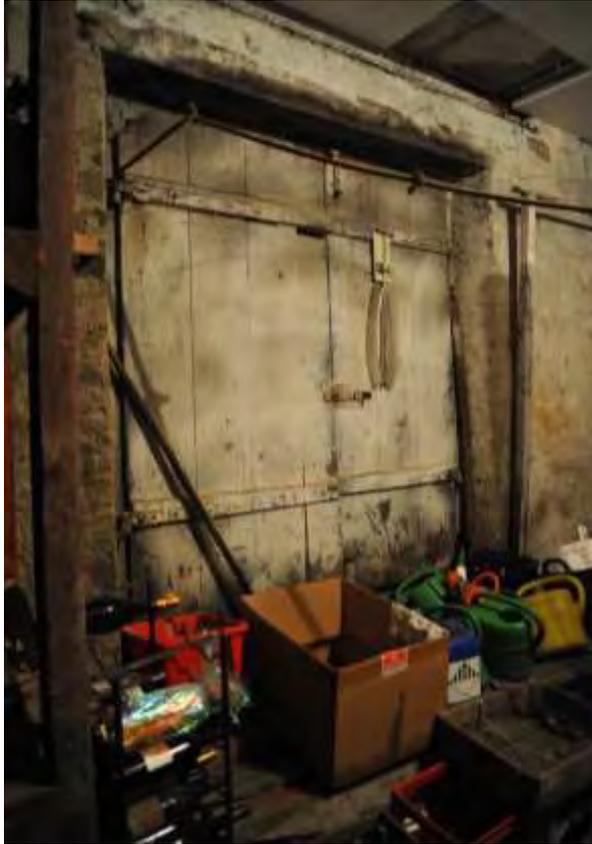
Abb. 32: Keller -101, externer Kellerabgang von Norden mit zwei-flüligem Tor, wohl 1907, Kammer 302. Blick nach Nordosten..

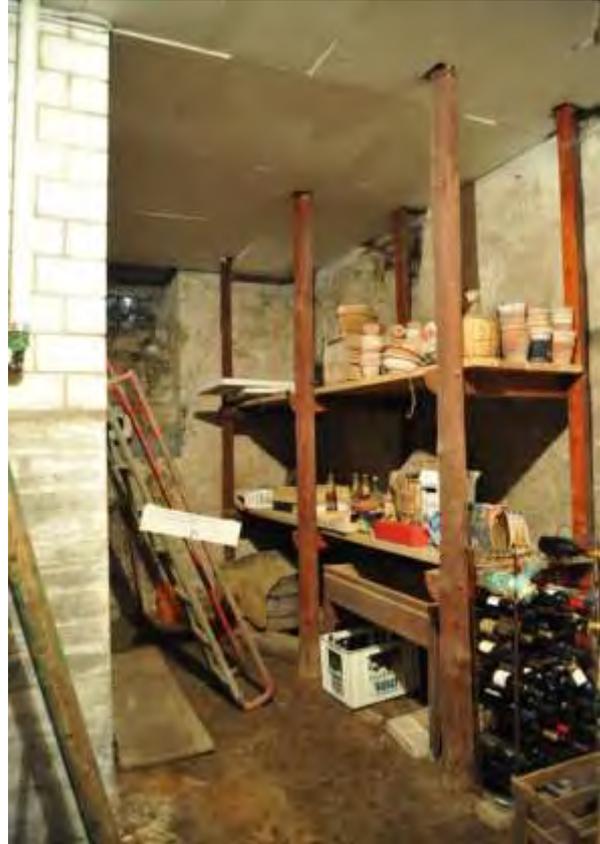
Abb. 33: Keller -101 mit Gestell und Bollensteinboden, wohl 1907. Links sekundärer Einbau mit Ziegelsteinmauerwerk, wohl Heizraum. Blick nach Nordwesten.

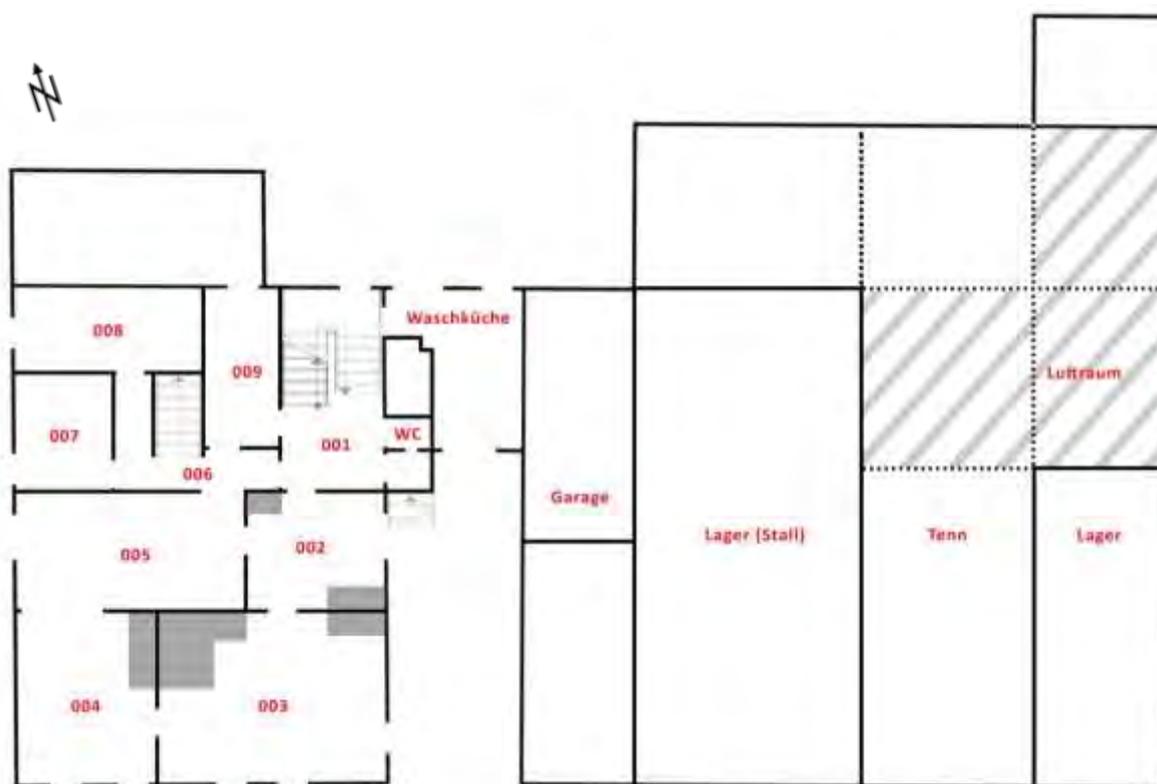
Abb. 34: Schematischer Grundriss Erdgeschoss. Bearbeitung IBID.

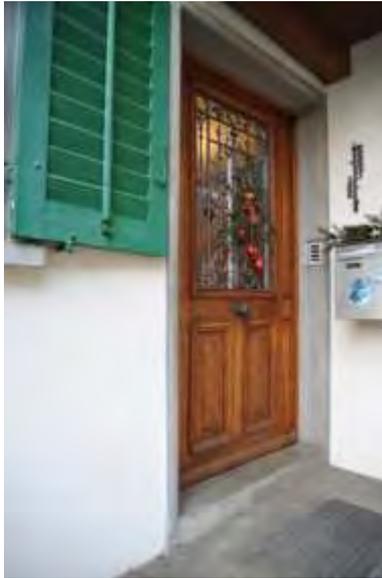
Abb. 35: Eingangstür mit schmiedeeisernem Gitter, 2. H. 19. Jh. Blick nach Norden.

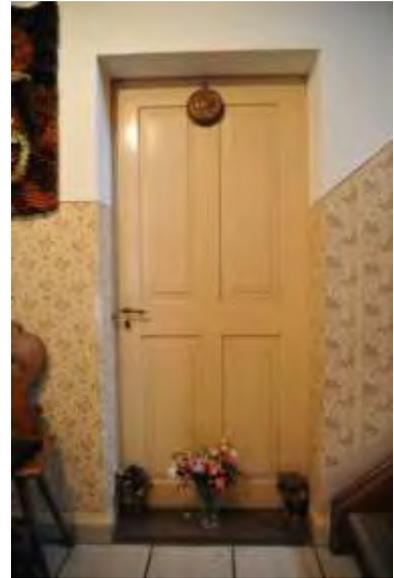
Abb. 37: Treppenhaus 001, vierfeldrige Rahmentür mit abgeplatteten Füllungen zu Raum 009. 2. Hälfte 19. Jh. Blick nach Westen.

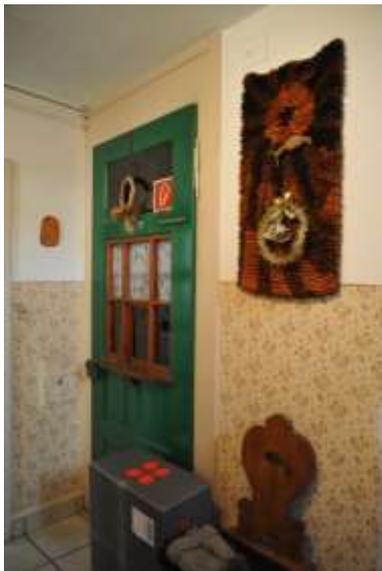
Abb. 38: Treppenhaus 001, veränderte, ehemals vierfeldrige Rahmentür mit liegenden und stehenden Feldern zu Raum 006.

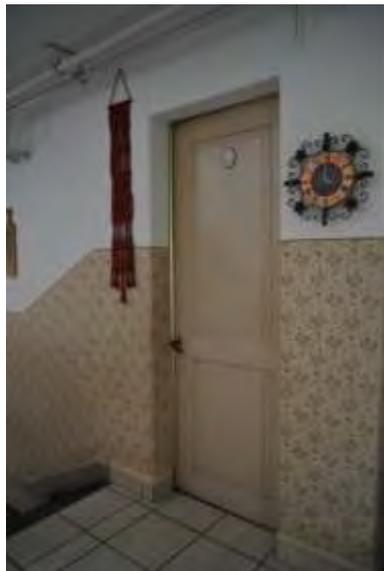
Abb. 39: Treppenhaus 001, zweifeldrige Rahmentür mit abgeplatteten Füllungen zum WC.

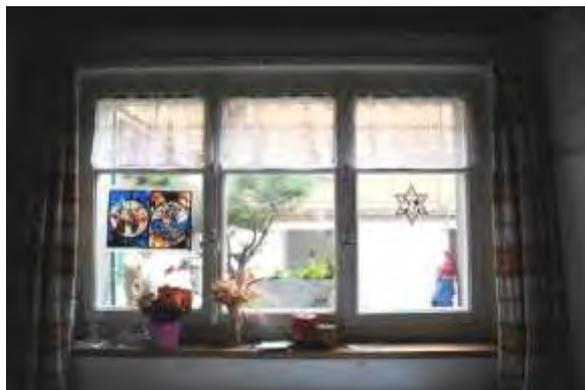
Abb. 41: Vorplatz 002, dreiteiliges Fenster von 1941.

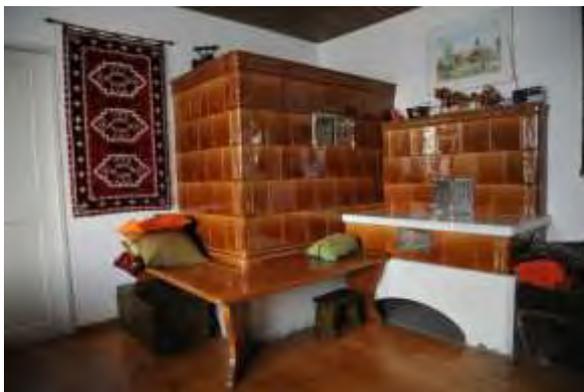
| Ofen: | Kachelofen mit braunen Kacheln und Ährenfries, Datierung 1942. |

Abb. 45: Stube 003, Kachelofen mit Ährenfries von 1942. Blick nach Nordwesten.

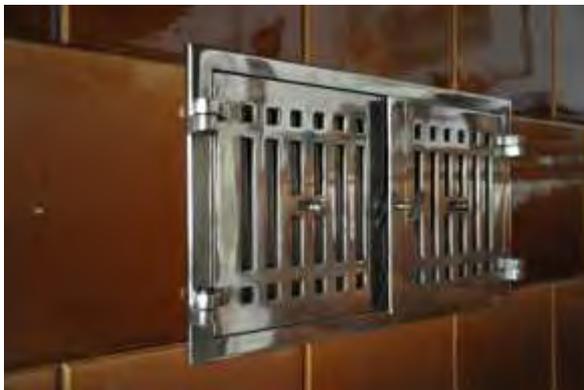
Abb. 47: Stube 003, Ofentürchen des Kachelofens von 1942.

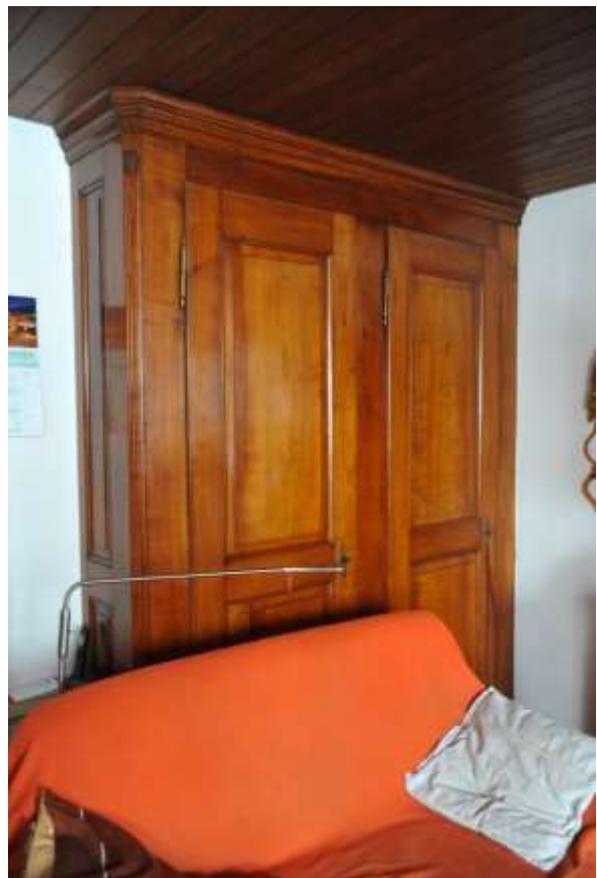
| Schränke: | An der Nordwand ein Wandschrank mit Fischbändern mit kegelförmigen Fischbändern und abgeplatteten Füllungen, Mitte / 2. Hälfte 19. Jh |

Abb. 46: Stube 003, Einbauschränk mit abgeplatteten Füllungen und Fischbändern mit kegelförmigen Enden, Mitte / 2. Hälfte 19. Jh. Blick nach Nordosten.

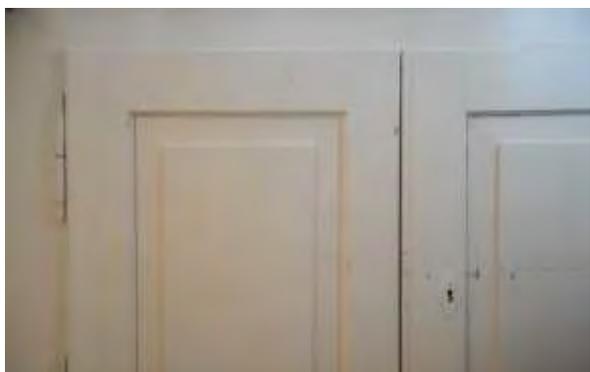
- Wände: Zweizoniges Täfer mit eingestemmtten, abgeplatteten Füllungen (1. Hälfte 19. Jh.); Putz.
- Boden: Parkett, 2. Hälfte 20. Jh.
- Decke: Putz.
- Türen: Gegen 003: zweifeldrige Rahmentüre mit abgeplatteten Füllungen.
- Schränke: An der Südwand unterhalb der Fenster kleine Einbauschränke mit abgeplatteten Füllungen und Fischbändern mit tropfenförmigen Enden (1. Hälfte 19. Jh.)
- Ofen: Rückwand des Kachelofens aus der Stube 003, 1942.

Abb. 52: Nebenstube 004, Einbauschränke mit abgeplatteten Füllungen und Fischbändern mit tropfenförmigen Enden, 1. Hälfte 19. Jh.

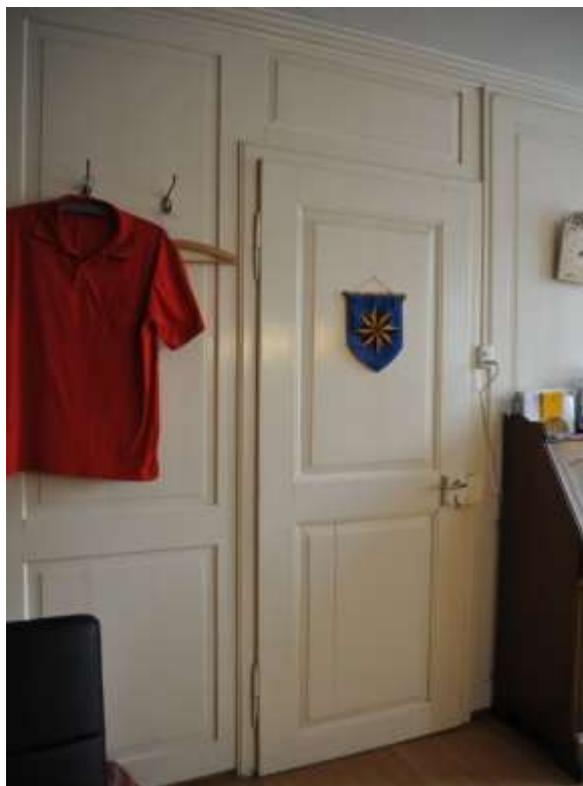
Abb. 51: Nebenstube 004 mit Wandtäfer und Tür zur Stube 003 mit abgeplatteten Füllungen, 1. Hälfte 19. Jh. Blick nach Südosten.

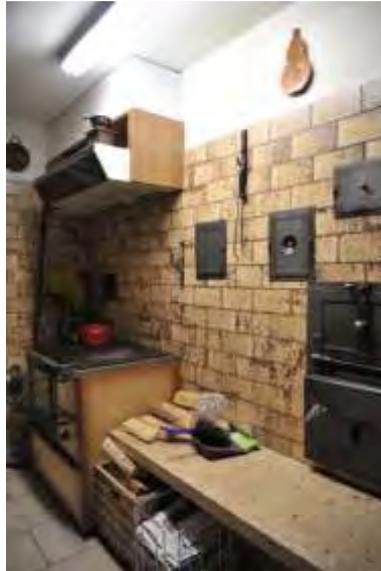
Abb. 54: Küche 005 mit Ofeneinführung in der südlichen Binnenwand von 1941/42. Blick nach Südosten.

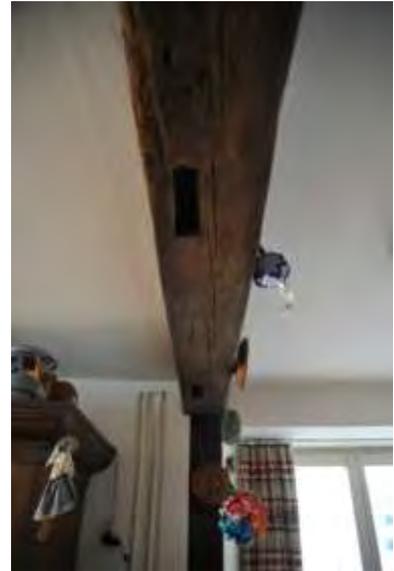
Abb. 55: Küche 005 mit Nebenstube 004, das Holzgerüst zeigt Zapflöcher des ehemaligen Fachwerks. Die Hölzer entstammen dem Vorgängerbau von 1819. Blick nach Westen.

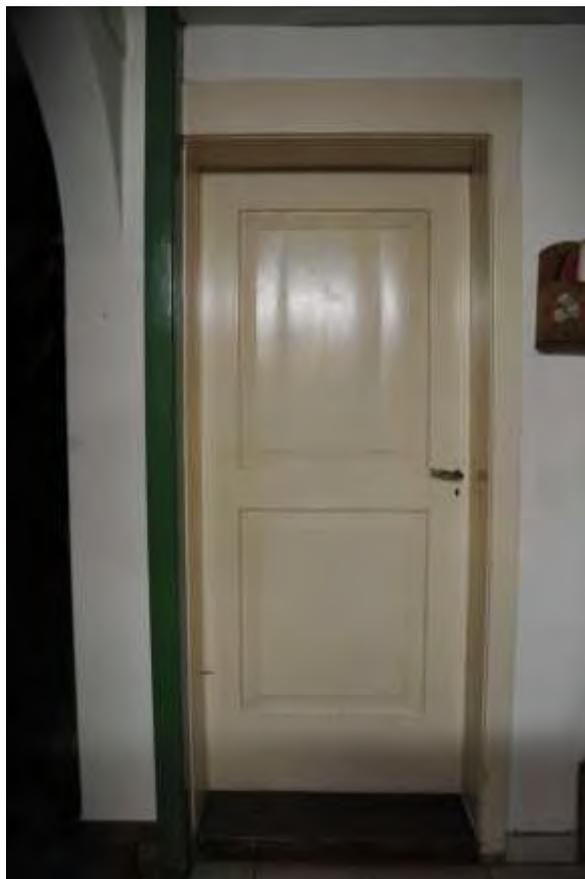
Abb. 57: Zweifeldrige Rahmentür mit abgeplatteten Füllungen zu Raum NNN. Blick nach Nordosten.

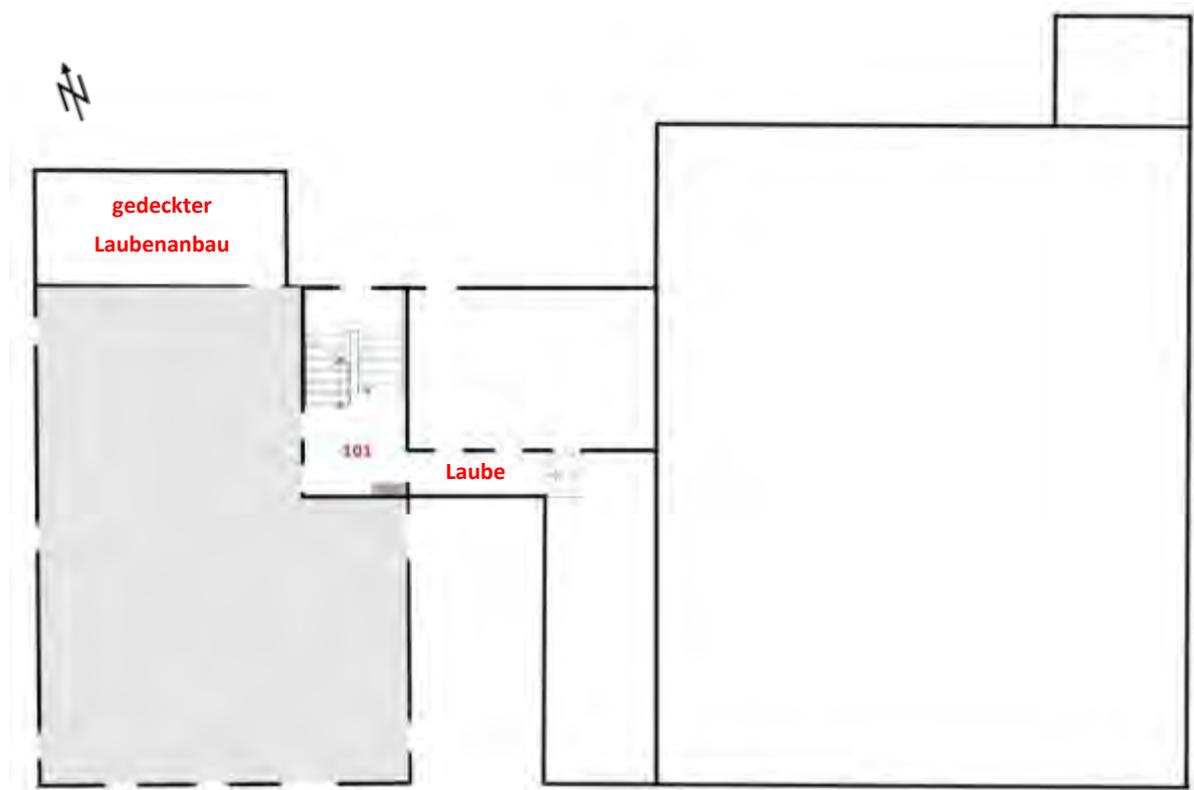
Abb. 59: Schematischer Grundriss 1. Obergeschoss. Bearbeitung IBID.

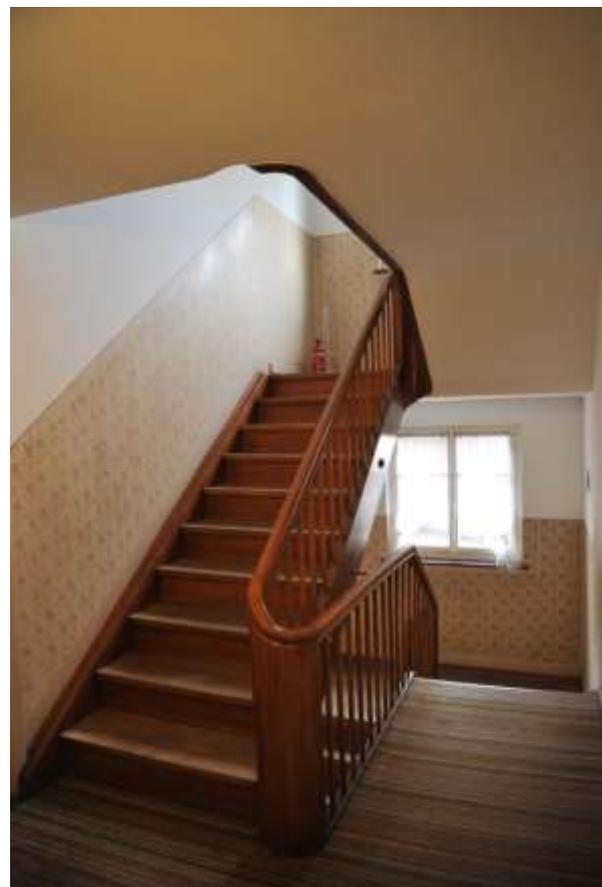
Abb. 61: Treppenhaus von 1941, Blick nach Norden.

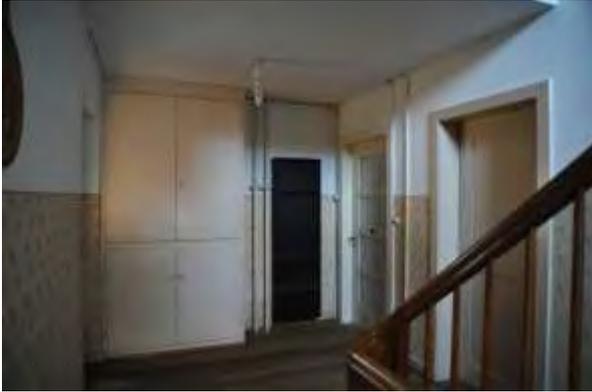
Abb. 62: Treppenhaus mit Einbauschränk von 1941, Blick nach Südwesten.

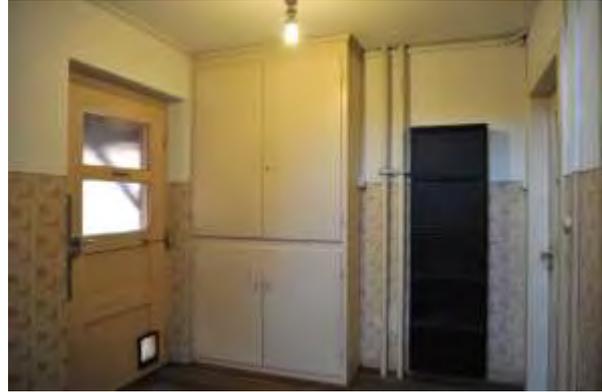
Abb. 63: Treppenhaus mit Einbauschränk von 1941 und Tür zum Verbindungsbau. Blick nach Südosten.

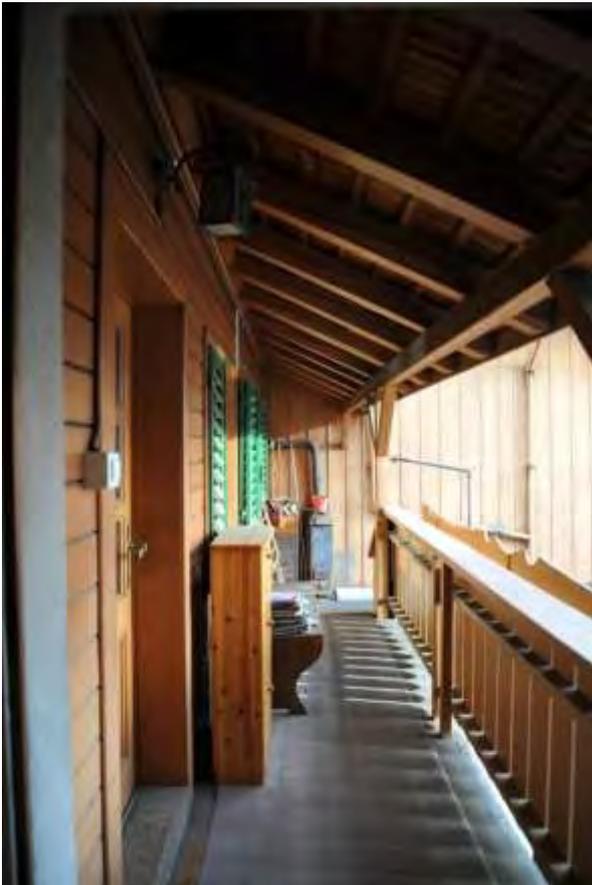
Abb. 64: Verbindungsbau mit Laube von 1941. Blick nach Osten.

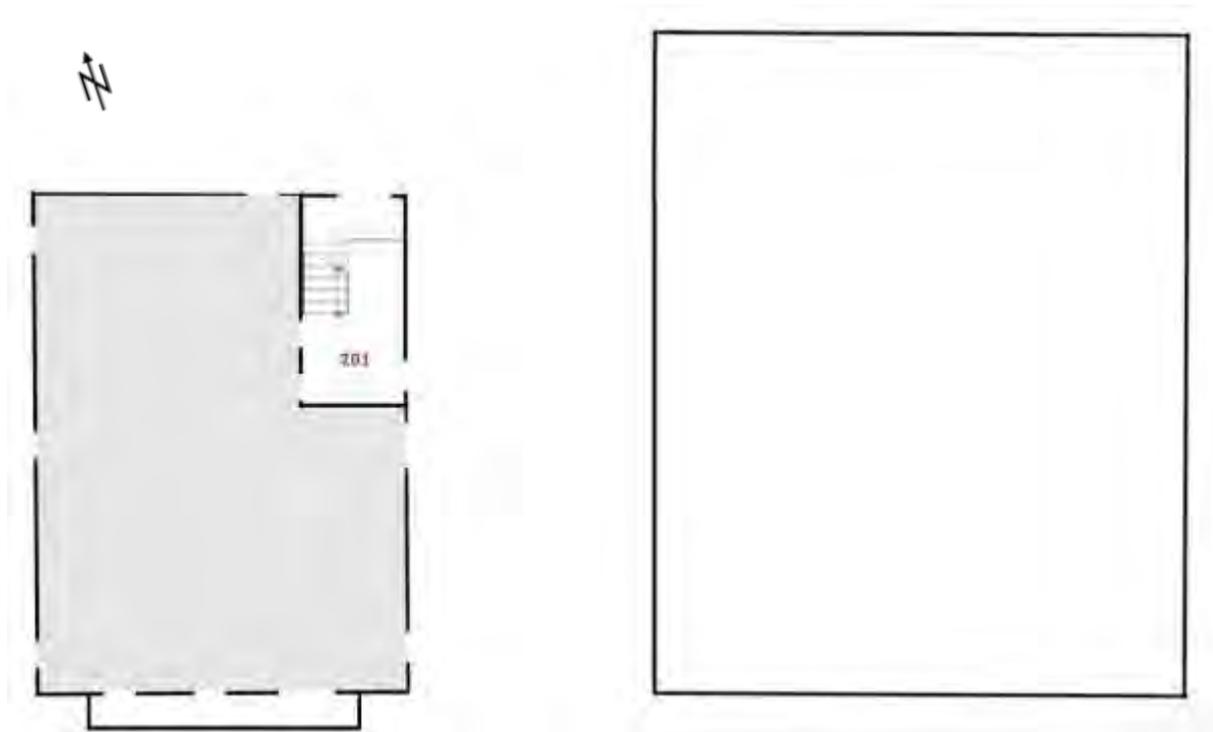
Abb. 65: Schematischer Grundriss 2. Obergeschoss. Bearbeitung IBID.

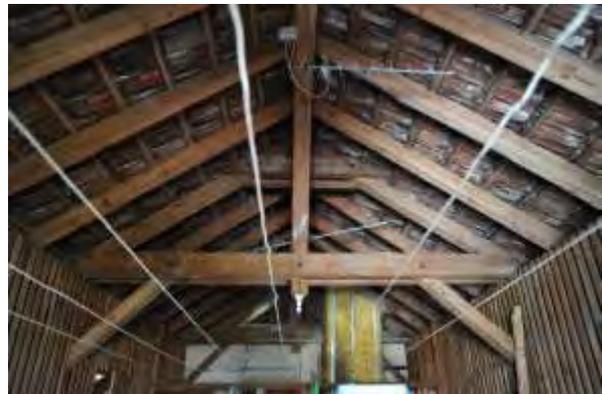
Abb. 71: Dachgeschoss, Dachwerk mit Hängesäule im 2. DG die von einer Kehlbalkenzange umschlossen wird (Q2 sowie im Hintergrund Q3).

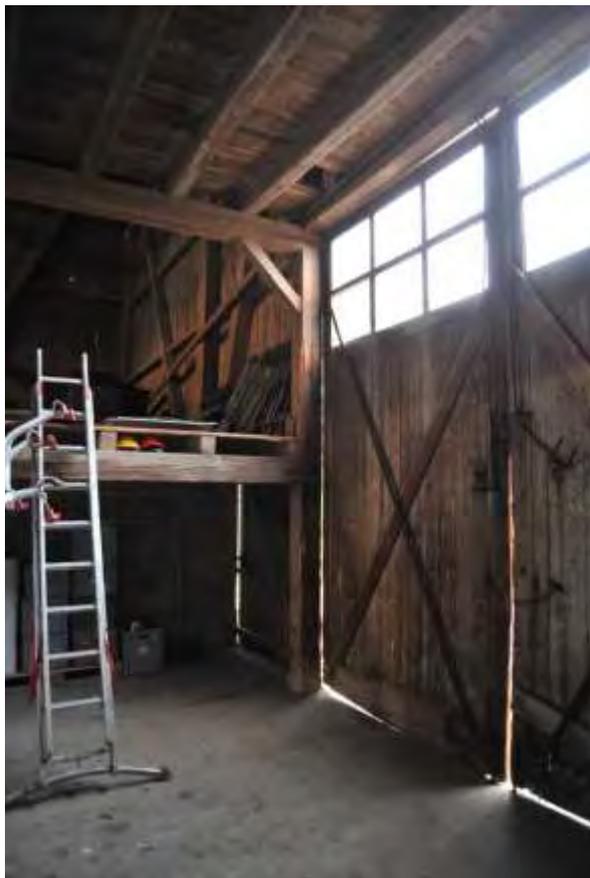
Abb. 72: Ökonomie mit Längstenn, Tenntor nach Norden, 1941-43. Blick nach Nordwesten.

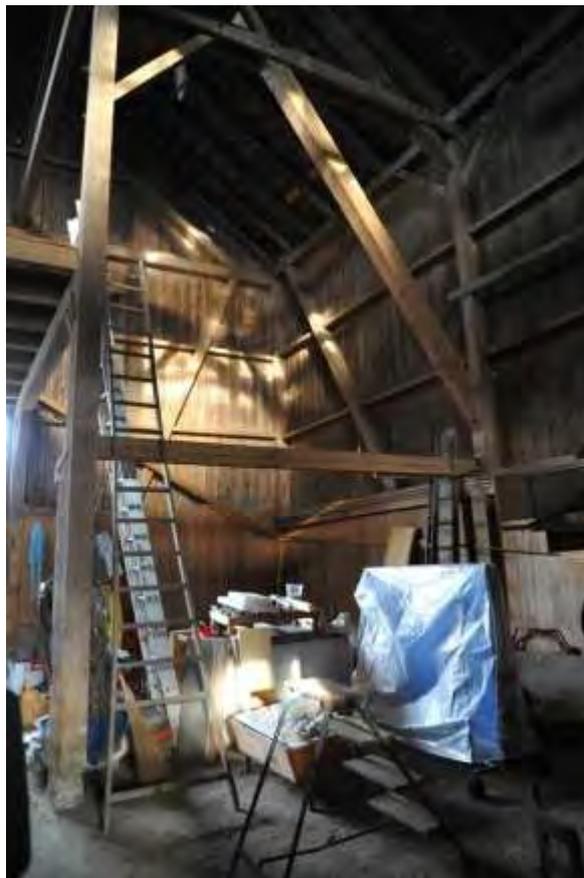
Abb. 73: Ökonomie mit geschossübergreifendem Ständer. Blick nach Norden.

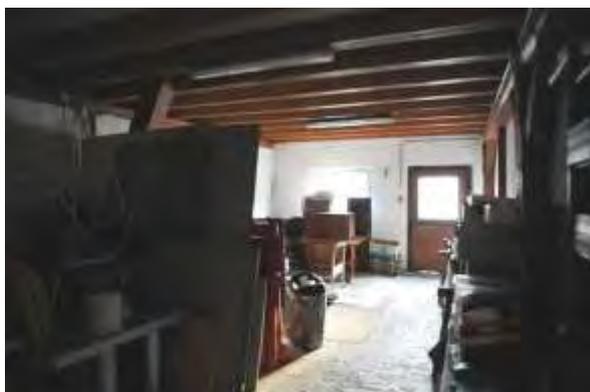
Abb. 74: Ökonomie, Lagereinbau im Stall von 2012. Blick nach Süden.

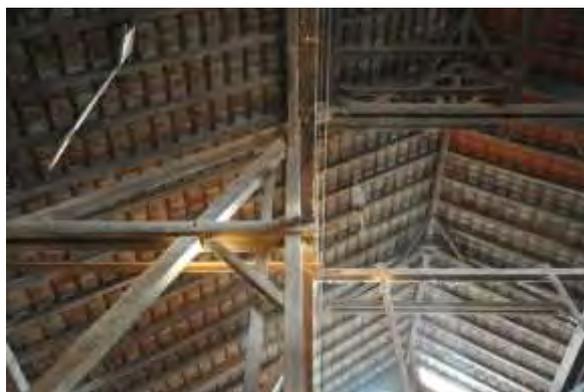
Abb. 75: Ökonomie, Blick in das Dachwerk von 1941-43.

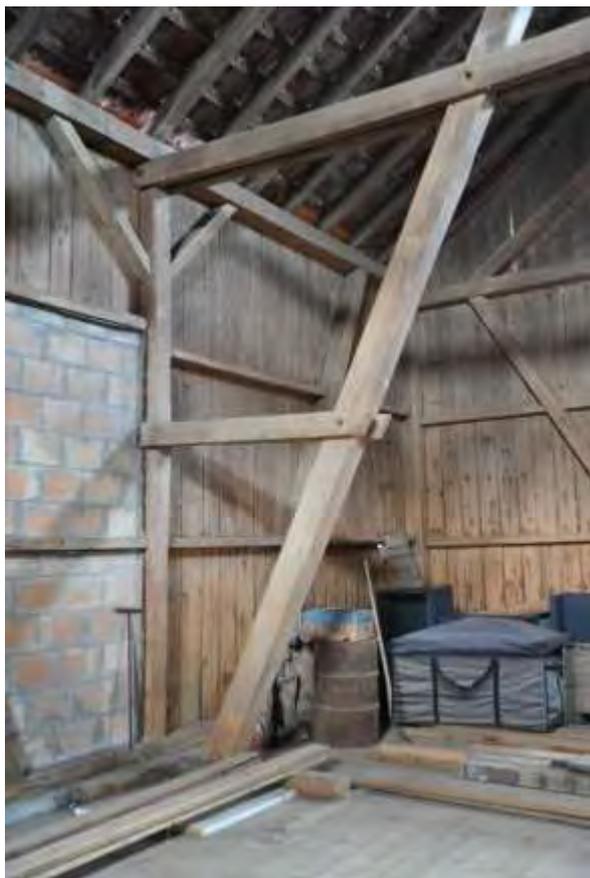
Abb. 76: Ökonomie, die Stuhlstrebe wird mit Zangen über die Traufwand ausgesteift (Q2). Blick nach Nordwesten.

Zweigeschossiges Dachwerk mit zwei Binnenquerbünden. Liegende Stühle in den Binnenquerbünden mit Kehlbalken als Zange, Aussteifung mit Zange über die Traufwand. Giebelwände mit Q1 und +4 mit doppelt stehendem Stuhl im 1. Dachgeschoss und einfach stehendem Stuhl im 2. Dachgeschoss.

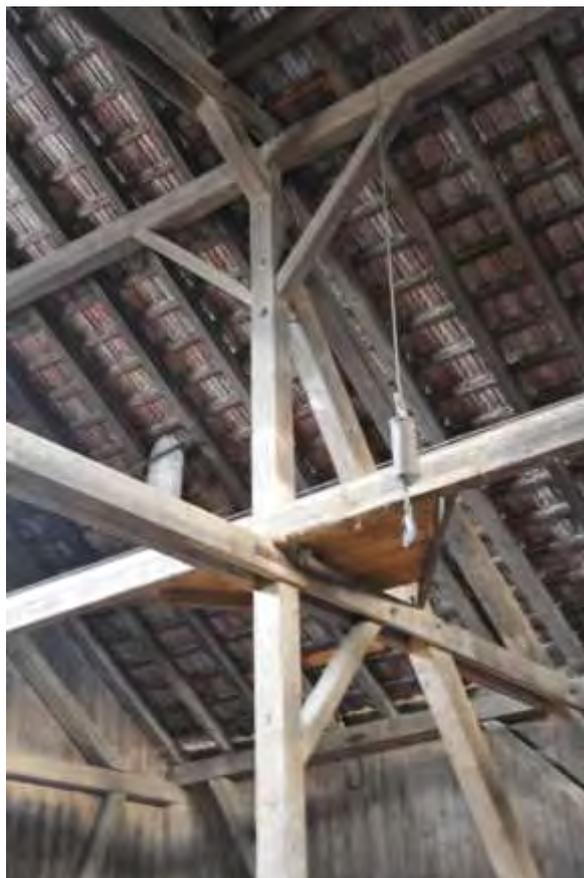
Abb. 77: Ökonomie, Blick in das Dachwerk nach Nordosten mit durchlaufendem Ständer und Kombination einer liegenden Stuhlsäule (Q2).

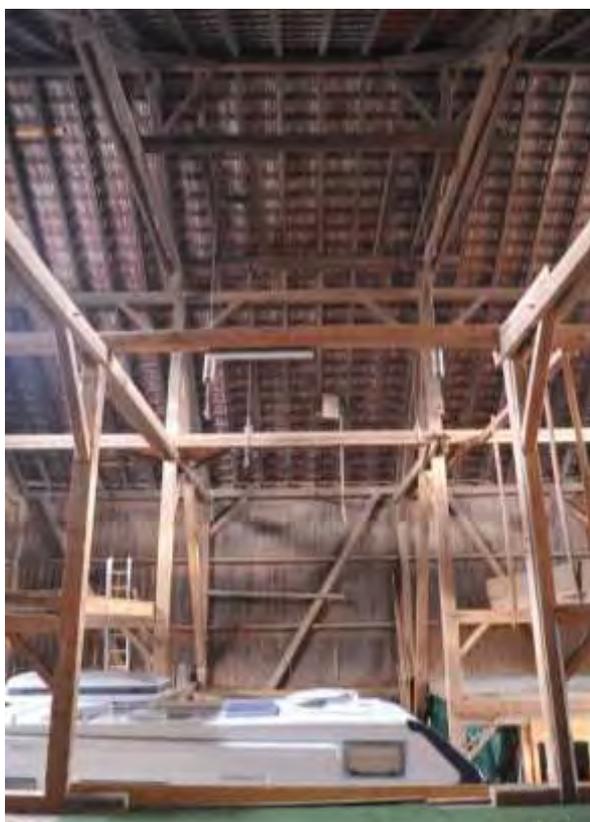
Abb. 78: Ökonomie, Blick in das Dachwerk nach Osten mit Q2 links und Q3 rechts.

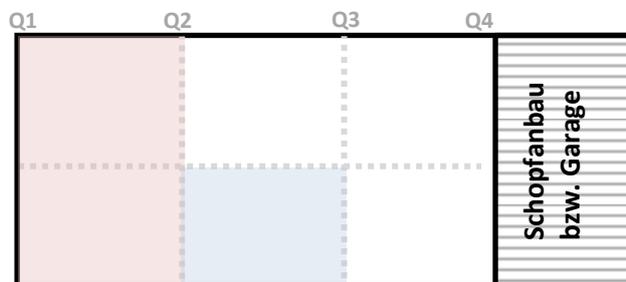
Schopf mit Keller Assek.-Nr. 191

Das Gebäude gliedert sich in zwei Längs- und drei Querzonen und besitzt einen Anbau unter Pultdach nach Norden. Die nördlichste Querzone bildet die Tennzone mit Tenntor. Die südlichste Querzone ist mit einem Tonnengewölbe unterkellert (rot), die mittlere Querzone ist zur Hälfte nach Osten unterkellert (blau).

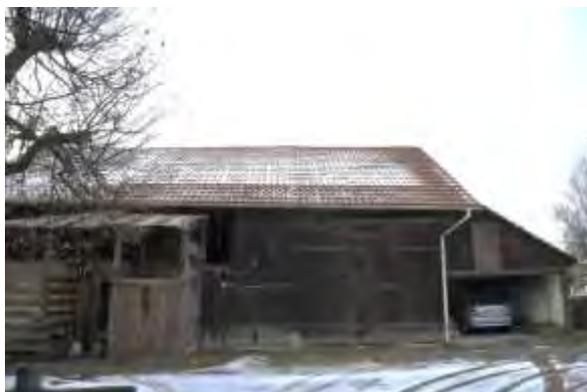
Abb. 80: Schopf, östliche Trauffassade mit Tenntor und Anbau unter Pultdach.

Der freistehende Schopf ist als Holzgerüst mit vertikaler Schalung über gemauertem Sockel errichtet. Er besitzt ein Tenntor mit einfachem Rautenmuster. Der nördliche Schopf- bzw. Garagenanbau unter Pultdach ist im Erdgeschoss gemauert und mit Brettern verschalt.

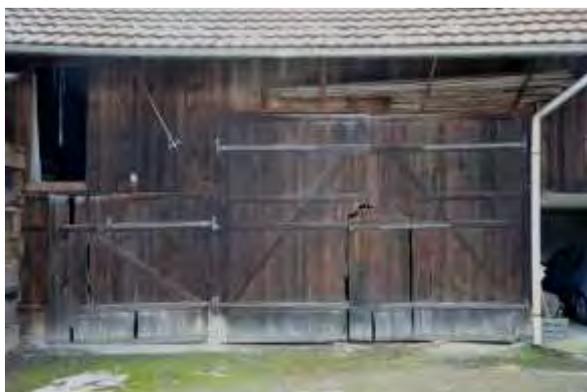
Abb. 82: Östliche Trauffassade, Tenntor.

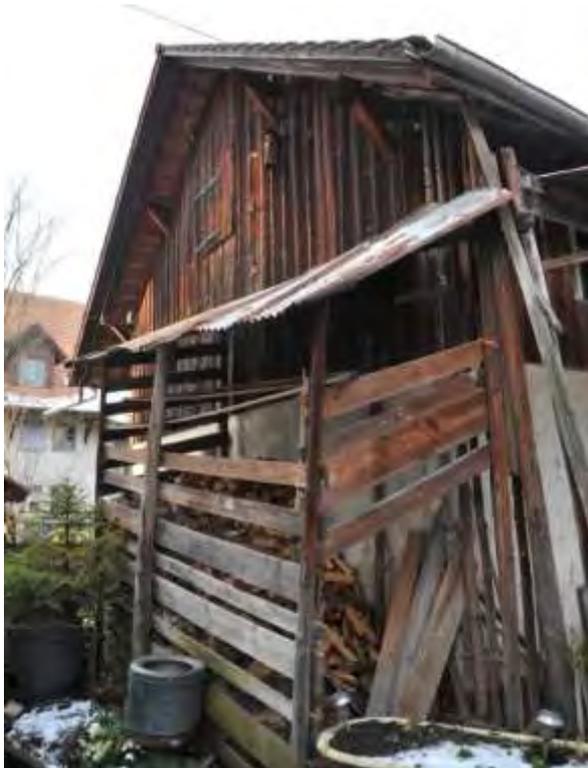
Abb. 84: Südliche Giebelfassade mit gemauertem Erdgeschoss und Bretterschalung.

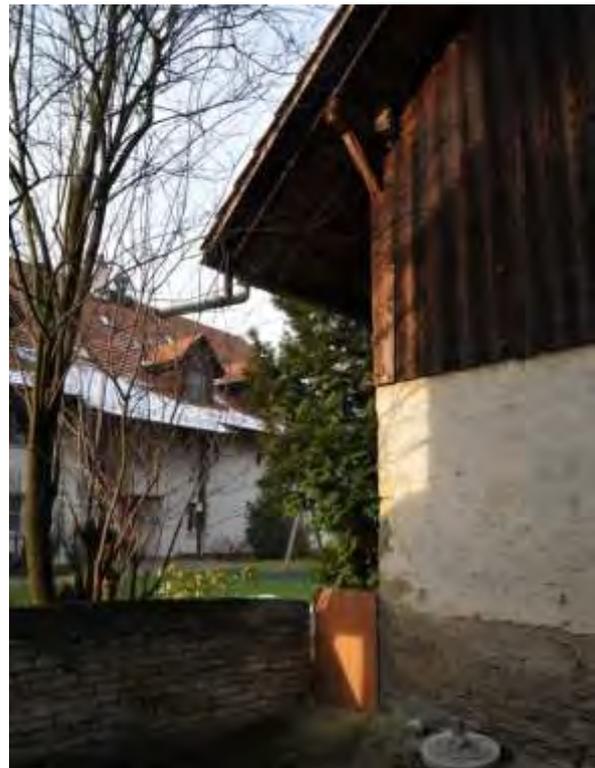
Abb. 85: Südliche Giebelfassade mit gemauertem Erdgeschoss.

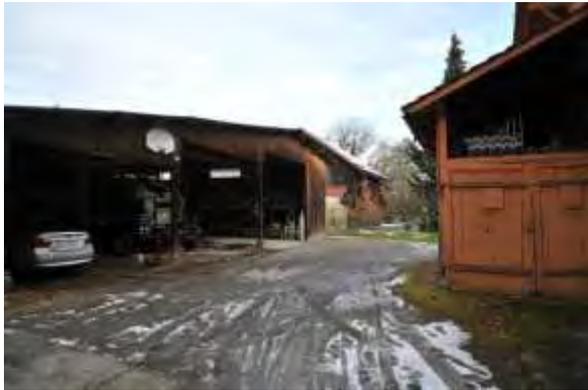
Abb. 88: Ehemaliger Freiluftstall / Schopf mit geöffneter Südfassade. Die übrigen Fassaden sind vertikal verschalt.

Der freistehende Schopf ist als Holzgerüst mit geschosshohen Ständern errichtet. Nach Süden ist der Zugang offen, die übrigen Fassaden sind mit Brettern verschalt.

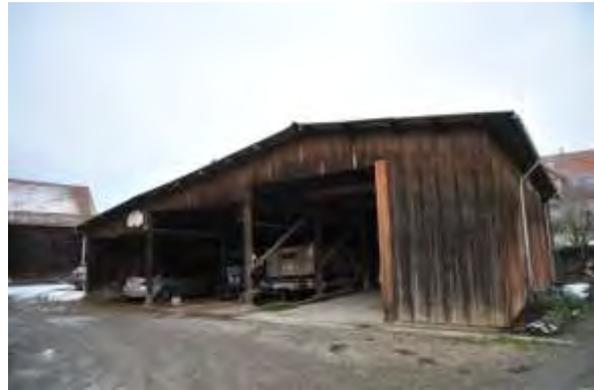
Abb. 89: Südfassade des ehemaligen Freiluftstalls. Die Öffnungen sind in der Höhe gestaffelt. Die übrigen Fassaden sind vertikal verschalt.

Das Gebäude ist je drei Längs- und Querzonen gegliedert. Nach Westen ist das Dach weit abgeschleppt. Die drei Zonen bilden in der Höhe gestaffelte Einfahrten.

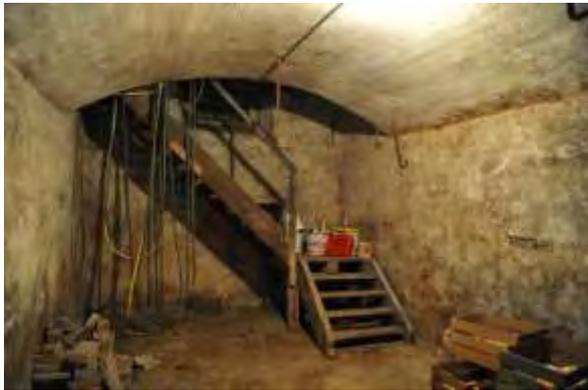
Abb. 90: Gewölbter Keller von 1882, Blick nach Südosten.

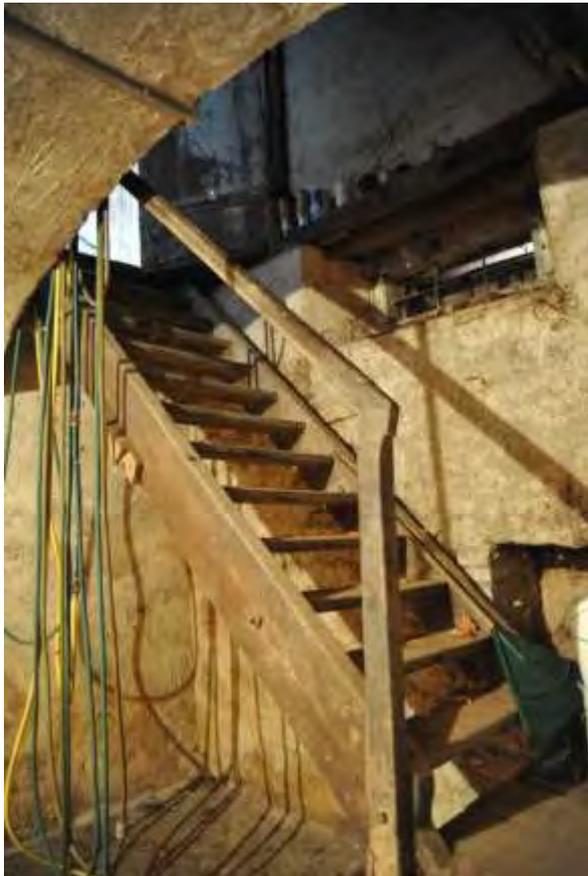
Abb. 92: Gewölbter Keller mit Treppenabgang. Blick nach Osten.
