7. Baubeschreibung Wohn- und Ökonomieteil

Bau- und Raumgefüge

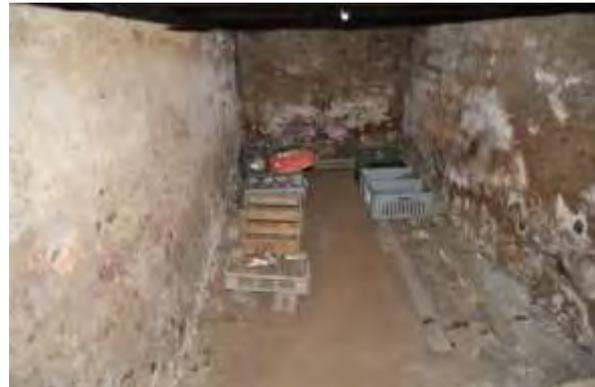
Abb. 93: Keller von 1976, Blick nach Nordosten.

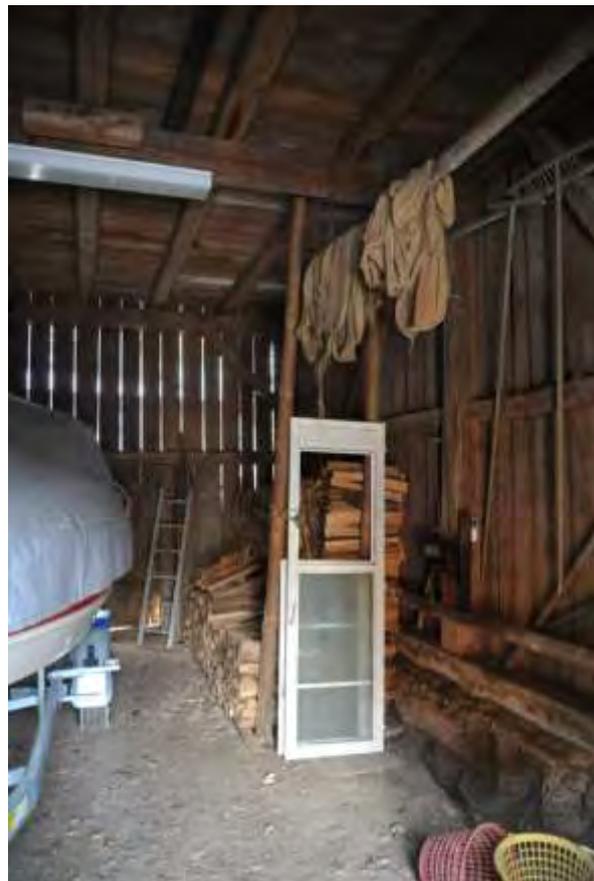
Abb. 100: Nördliche Querzone, Blick nach Nordwesten.

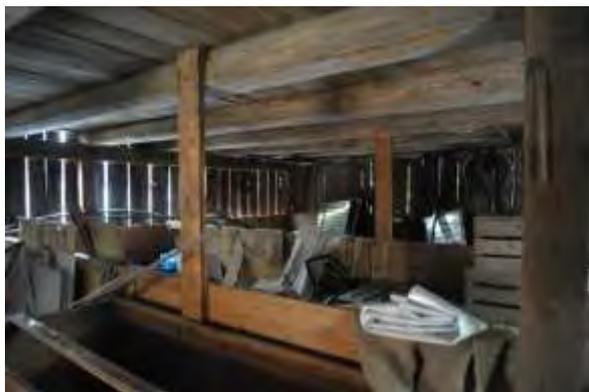
Abb. 101: Dachbalkenlage, Blick nach Südwesten.

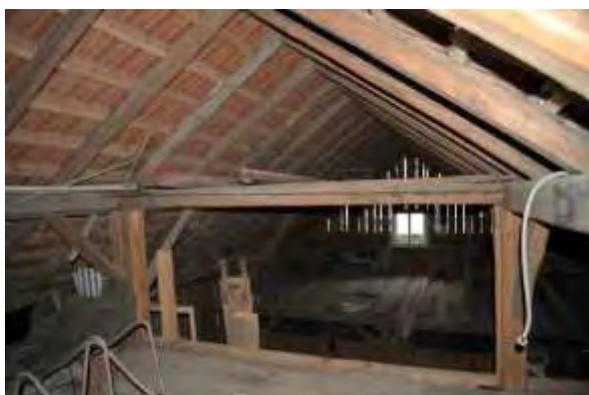
Abb. 103: Dachwek mit Kehlbalkenzange, Blick nach Norden.

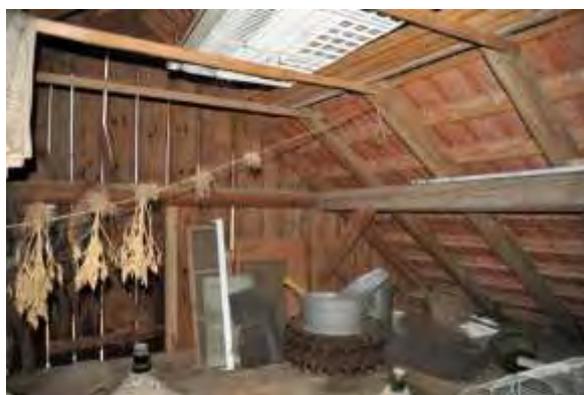
Abb. 104: Dachwerk mit südlicher Giebelwand, blick nach Südwesten.

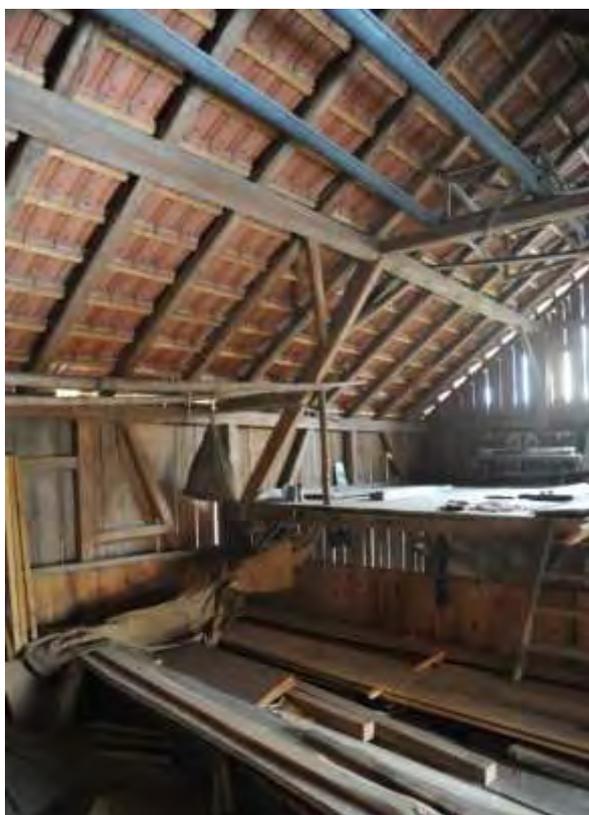
Abb. 105: Dachwerk mit liegendem Stuhl in Q3. Blick nach Norden.

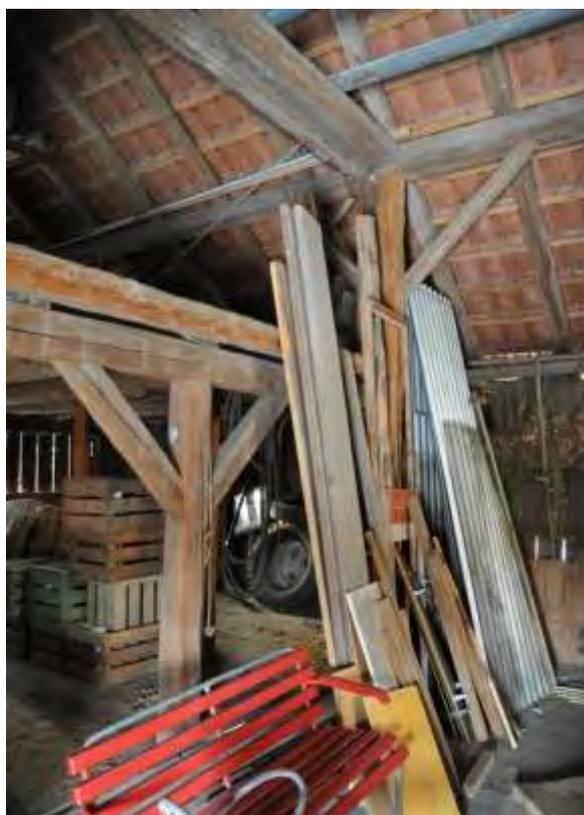
Abb. 106: Dachwerk mit Q2, Blick nach Westen.

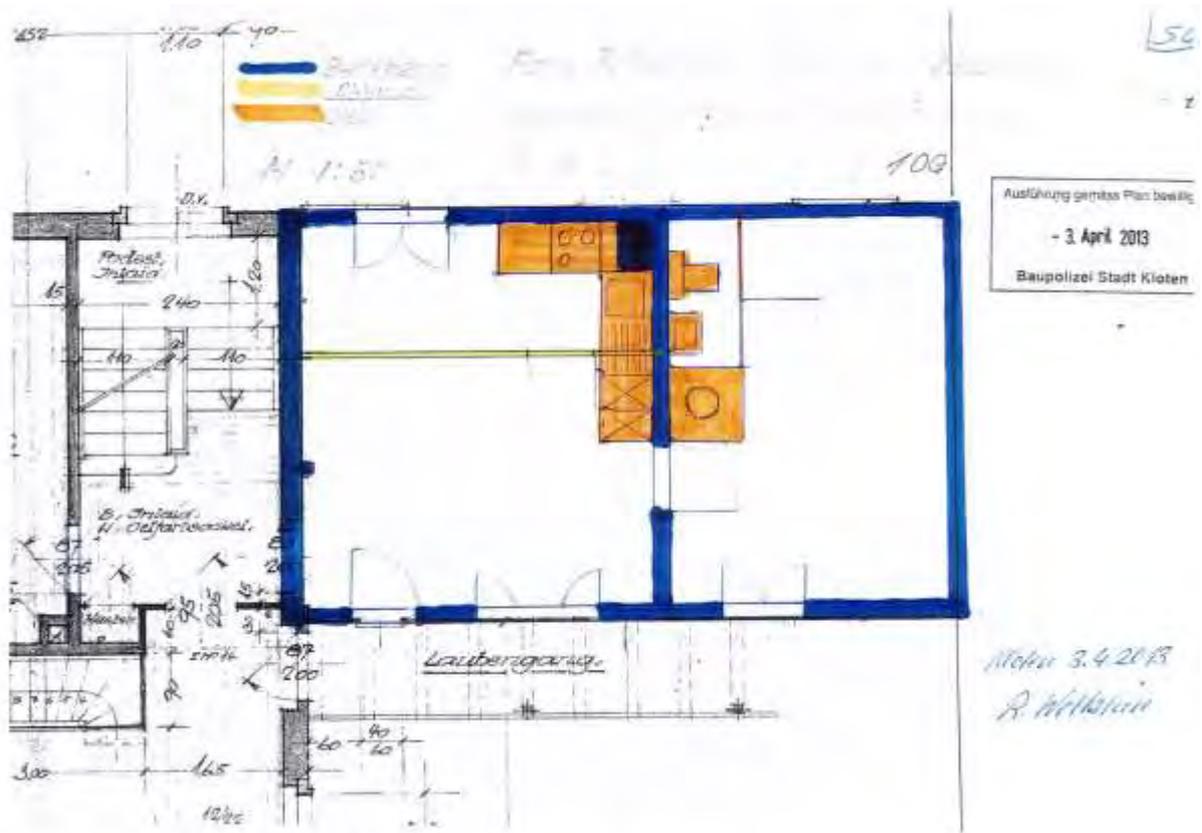
Abb. 121: Umbau Verbindungsbau im 1. Obergeschoss, 2013. Bauamt Stadt Kloten.

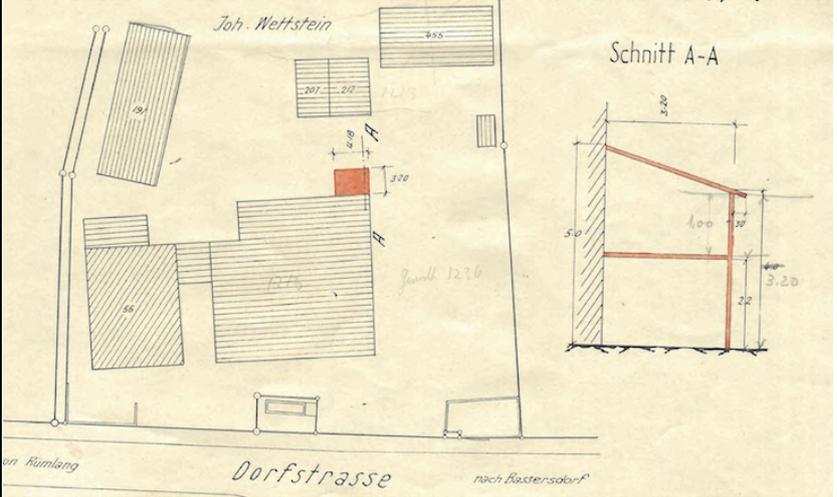
| <p>Um 1950 Schopfanbau</p> | <p>Auf der Rückseite wird gemäss Eingabeplan vom 13.11.1949 die heute noch bestehende Garage als Pultdachanbau erstellt.</p> <p><i>Quellen: Augenschein, Luftbild 1947, Bauakten.</i></p> |

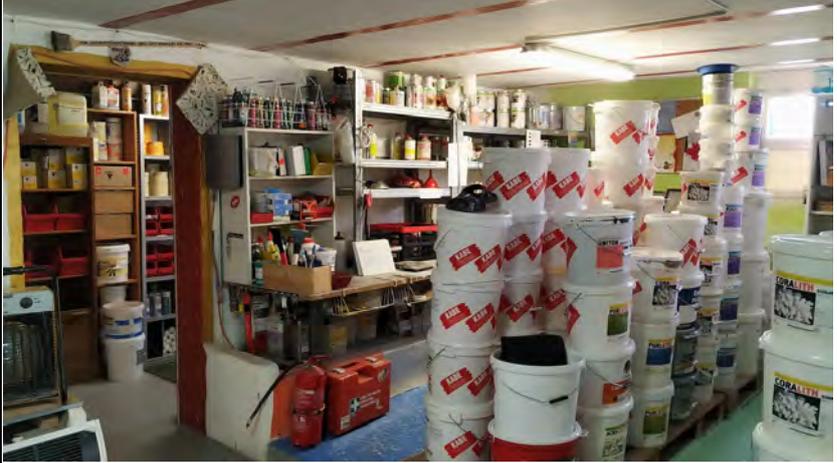
| <p>2012 Lagereinbau</p> | <p>Das Malergeschäft Thomas Pfaller baut im Stall ein Lager inkl. Werkstatt ein.</p> <p><i>Quellen: Augenschein, Gebäudeschätzprotokoll.</i></p> |

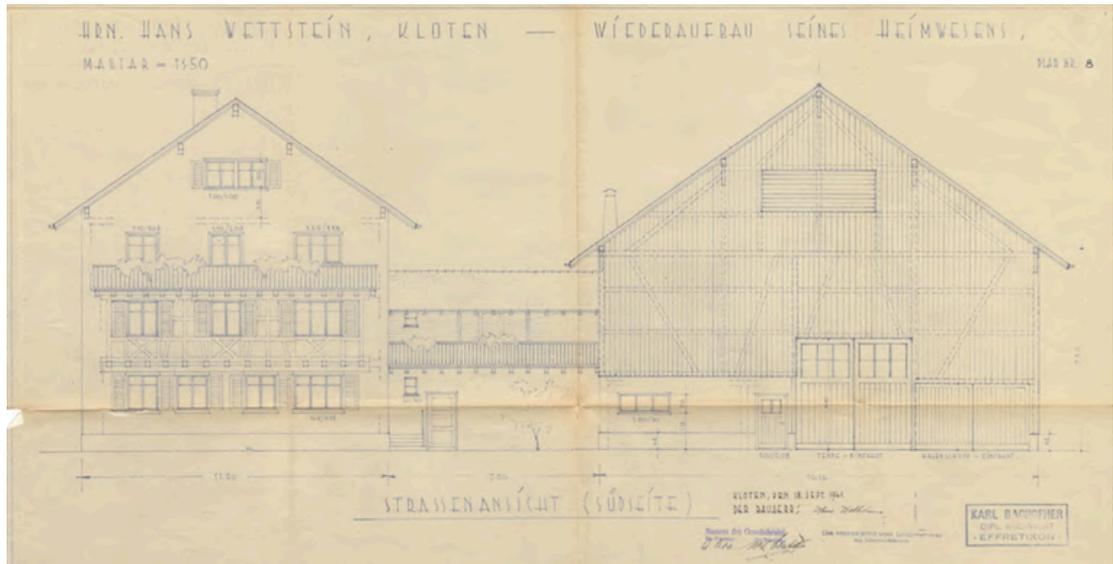
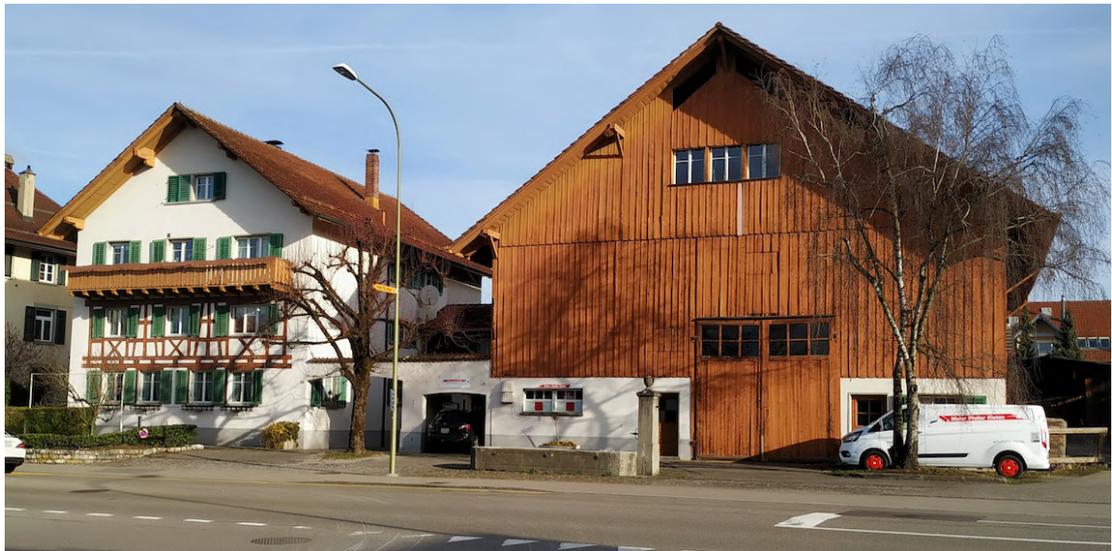
Eingabeplan 1941 und Situation 2022.

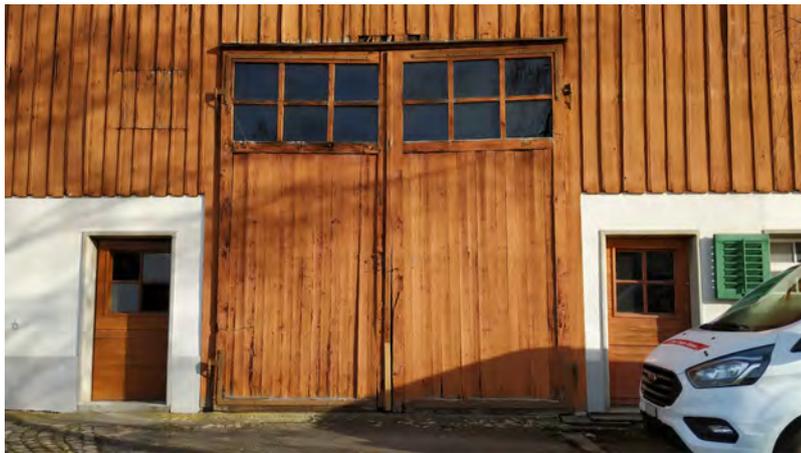
Öffnungen zum Strassenraum.

und Türen sind auf der gesamten Strassenfront gleich gearbeitet. Bei den Türen handelt es sich um massive Brettertüren mit Glasfeld. Die Tore mit massiven Winkelbändern (auf beiden Giebelseiten) sind ebenfalls mit grossformatigen Fenstern im oberen Bereich versehen, um das Tenn in der Tiefe zu belichten. Im Giebelfeld ist eine weitere Öffnung eingebracht, die evtl. bauzeitlich nur mit liegenden Lamellen ausgebildet war. Der Vorplatz ist teils asphaltiert, teils mit Pflastersteinen belegt. Ein kurzes Vordach mit verschalter Untersicht und den vorkragenden, von Bügen gestützten Pfettenköpfe schliesst die Fassade ab.

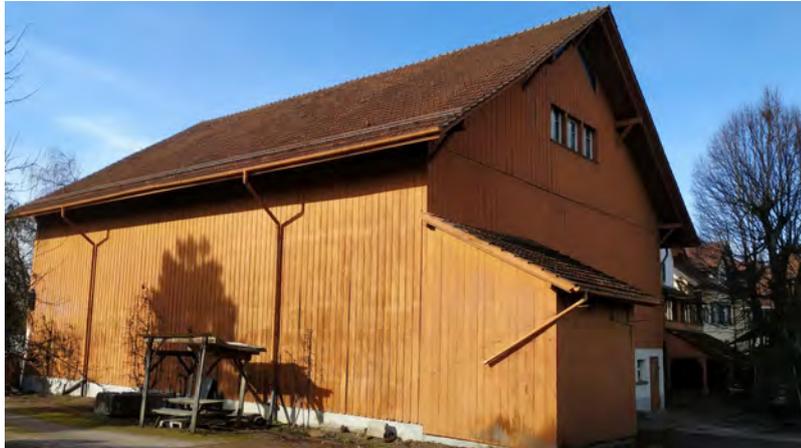
Geschlossene Westfassade.

Die zum Wohnhaus zugewandte Fassade zeigt weitere Durchbrüche, während die ostseitige Fassade komplett geschlossen in Erscheinung tritt.

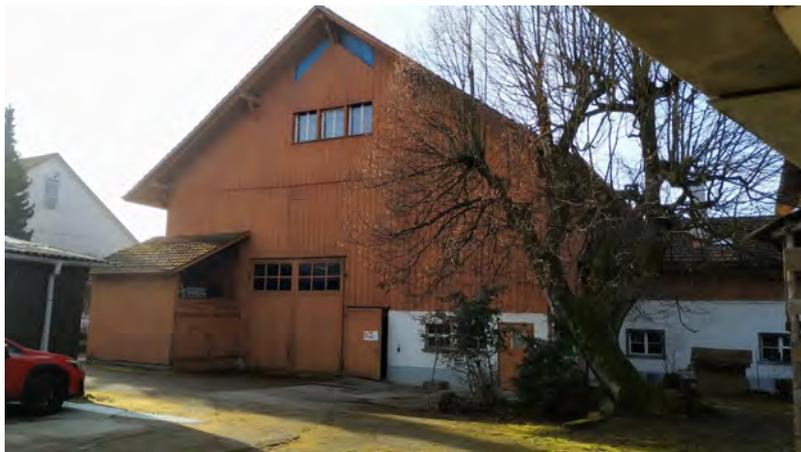
Giebelnordfassade.

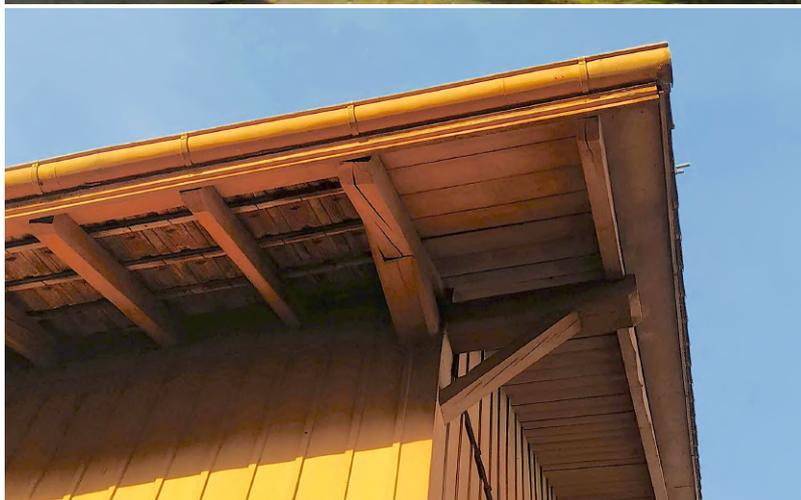
Dachuntersicht.

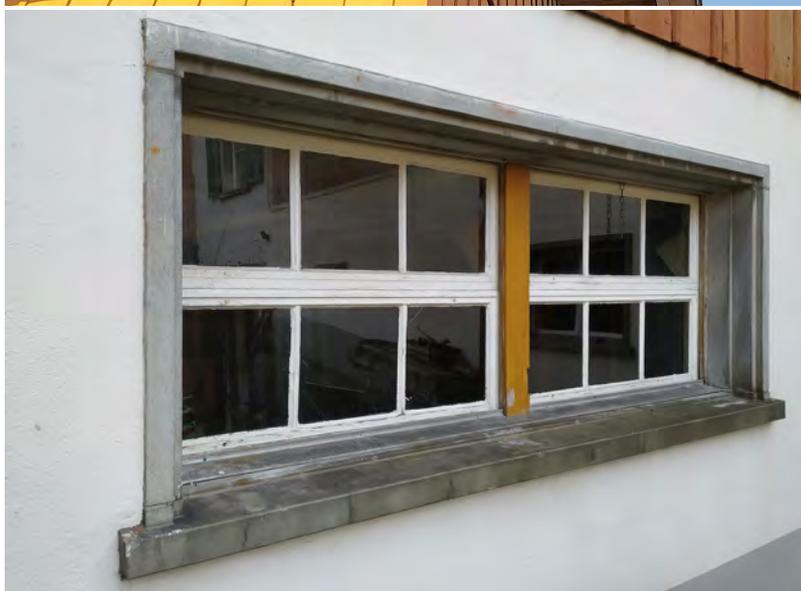
Stallfenster westseitig.

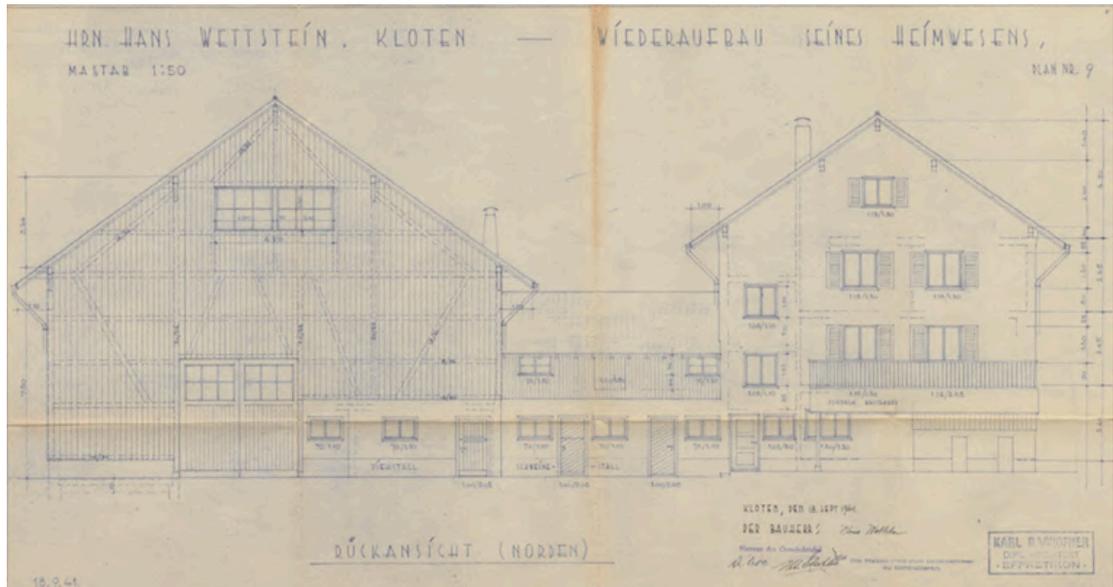
Ansicht Nord.

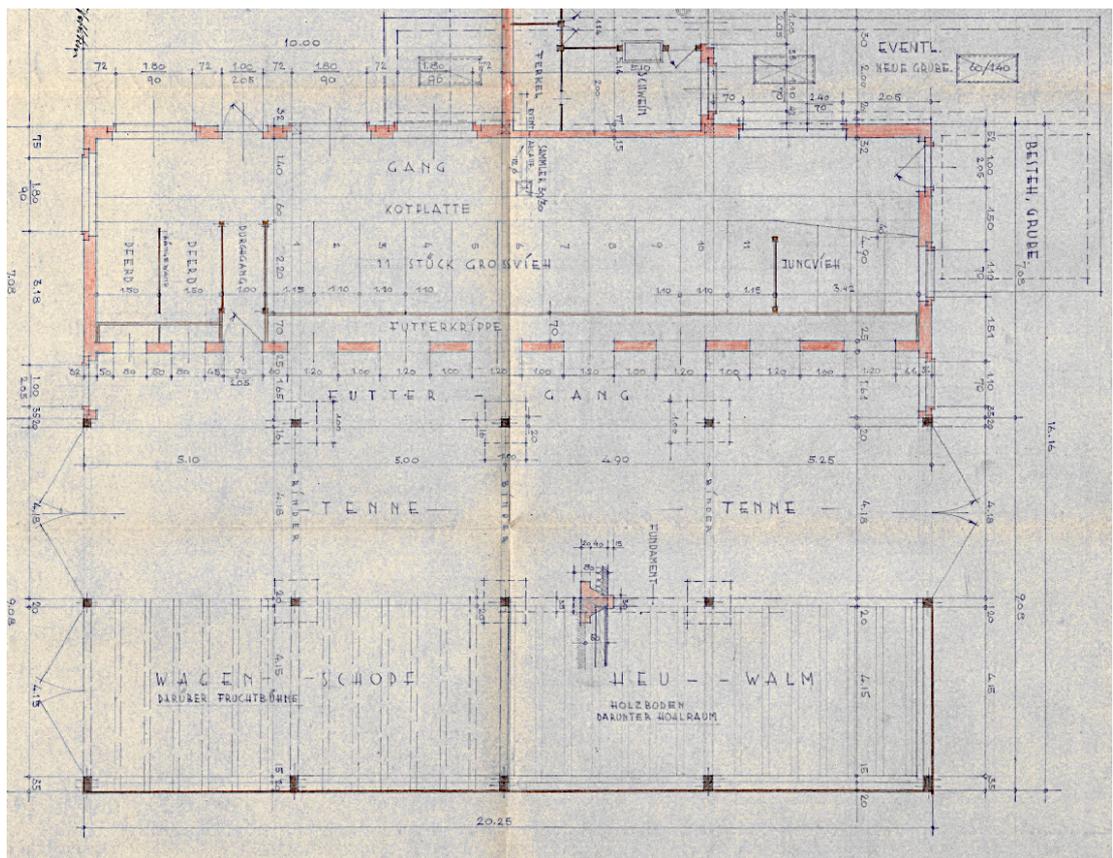
Grundriss Scheune.

Die Raumorganisation des Ökonomiegebäudes ist typisch für die Konzeption, wie sie sich allmählich nach dem Ersten Weltkrieg, verstärkt aber v.a. in der Nachkriegszeit durchzusetzen begann. Der Grundriss zeigt einen grossen Tennbereich mit Heuaufzug. Er wird einerseits von einem Futtergang zu den Lägern und andererseits von einem „Wagenschopf“ und „Heu-Walm“ flankiert. Über eine Kot-Platte wird die Gülle in eine vom Vorgängerbau bestehende Grube rückseitig geführt. Der Grundriss entspricht grundsätzlich dem unten abgebildeten Plan, der wiederum auf der Vorlage des Technischen Büros der SVIL basiert.

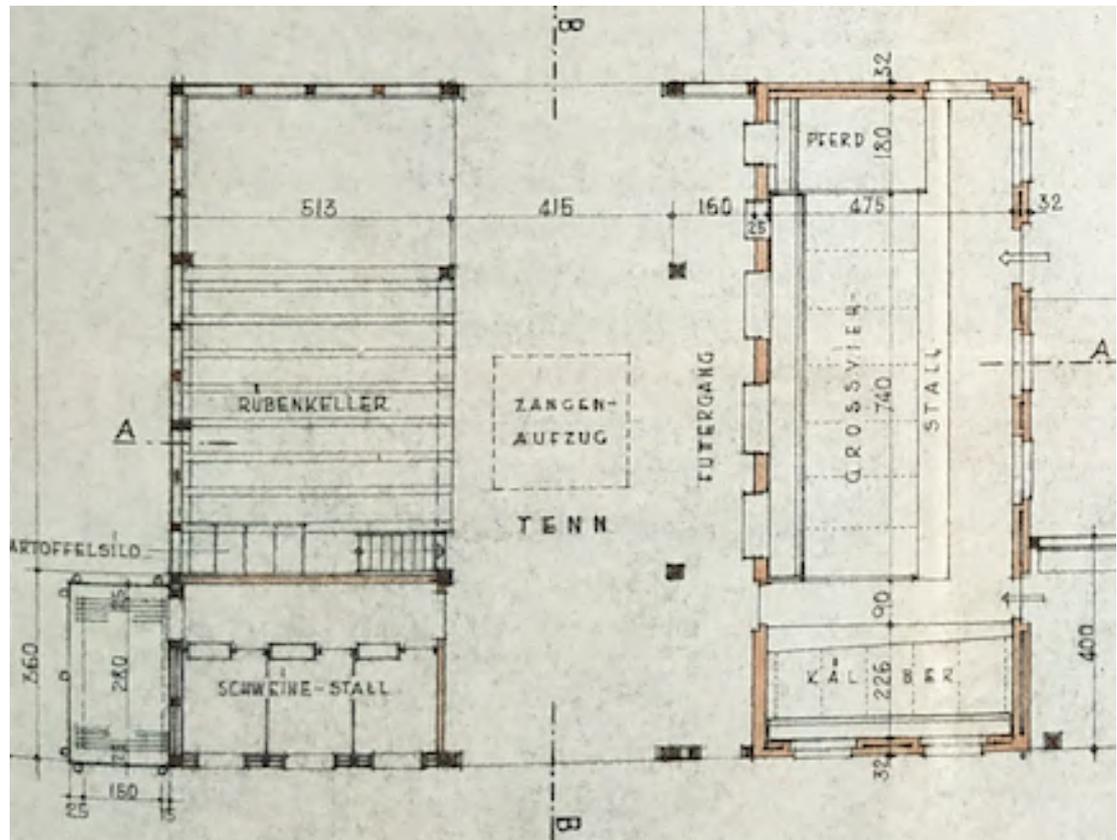
Grundriss gem. Musterplan: Bsp. Arch. Wilhelm Wäckerlin 1945, Ramsen kt. Schaffhausen, Vorlage technisches Büro der SVIL.

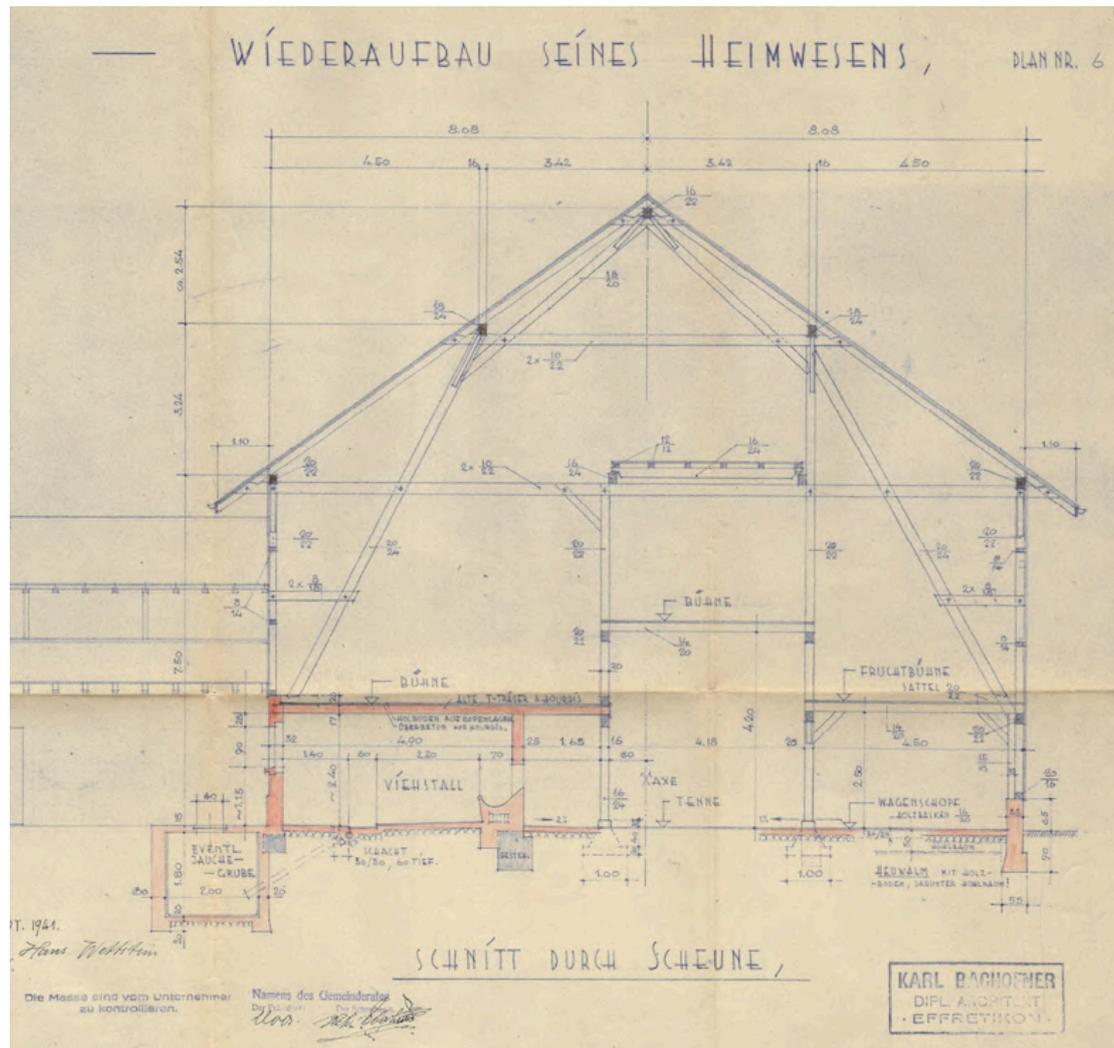
Für die von der SVIL konzipierten Ökonomiegebäude gab es grundsätzlich zwei Varianten an Konstruktionen: Die als Sprengwerke ausgebildeten Dachwerke (oberer Querschnitt, wie bei Dorfstrasse 31) und die mit einem doppelt stehenden Stuhl abgebundenen Dachwerke.

Bei der Scheune Dorfstrasse 31 ist das weitgespannte, über 16m breite Dachwerk als Pfettendach ausgebildet: Fuss-, Mittel- und Firstpfette leiten die gesamte Dachlast (Rafen und Eindeckung) in das Stützensystem. Die Fusspfette funktioniert als Wandrähm und leitet die Last in die Aussenwände. Die Mittelpfetten werden in den Binderebenen von zweigeschossigen liegenden Stühlen und ostseitig zusätzlich von einem stehenden Stuhl getragen. Die Firstpfette wird von liegenden Stuhlsäulen gestützt, die die Last in die zweigeschossigen Stuhlsäulen der Mittelpfetten leiten. Zangen je auf der Ebene der Fuss- und Mittelpfette funktionieren als Zerrbalken und bilden die Querversteifung des Dachwerks, indem sie die Rafen, Ständer und Säulen binden. Die Längsversteifung erfolgt über kurze Kopfbänder zwischen Pfetten und Säulen. Dieser Abbund erlaubt grosse Spannweiten sowie eine stützen- und zugbalkenarme Raumnutzung.

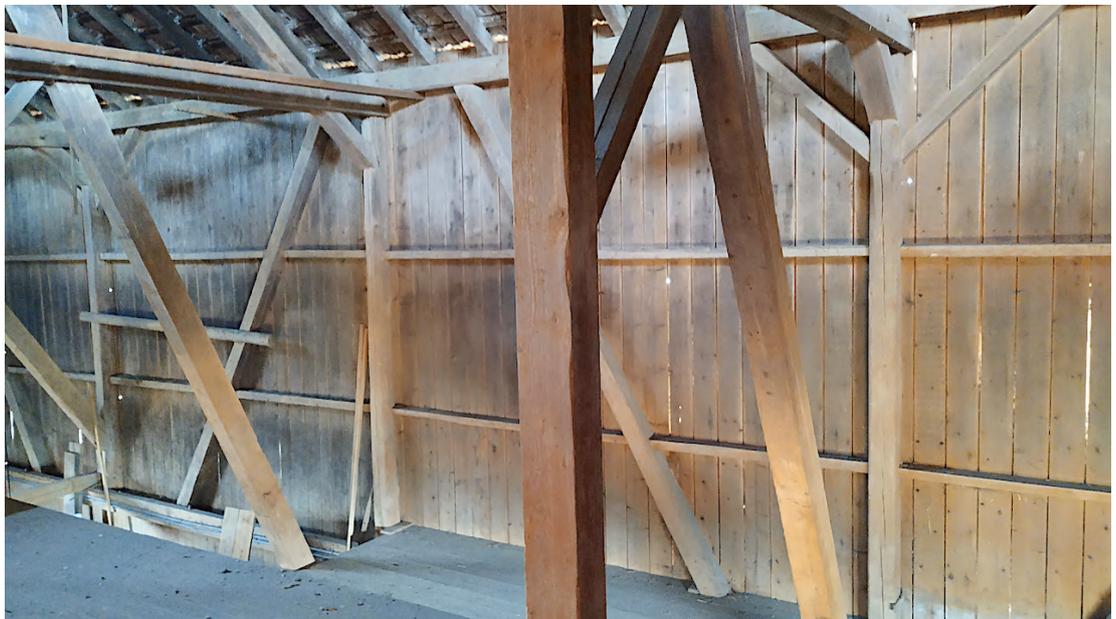
Fachwerkaussenwand mit schmal dimensionierten Riegelzügen und massiven Ständern und Streben.

Die Primärkonstruktion ist ein Ständerwerk mit betonierten Punktfundamenten im Innern und Streifenfundamenten entlang der Aussenwände. Die Aussenwände sind als Holzverschalte, grossmaschige Fachwerke mit schmal dimensionierten Riegeln ausgebildet. Die Wände sind mit Sichtziegelstein gemauert und mit einer Hourdisdecke überspannt.

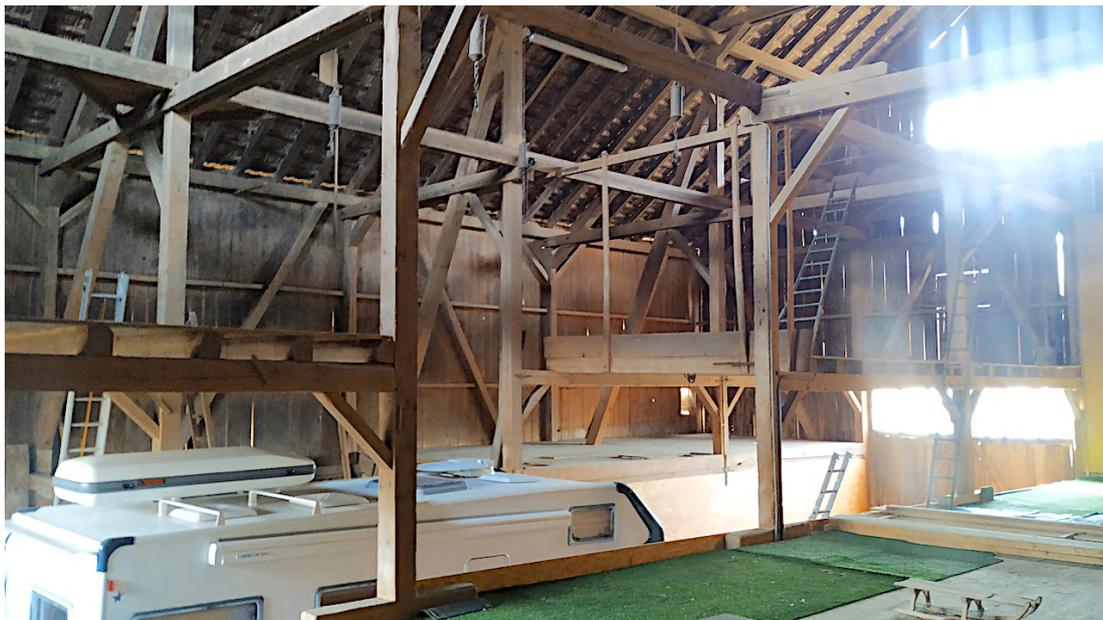
Imposantes Ständerwerk.

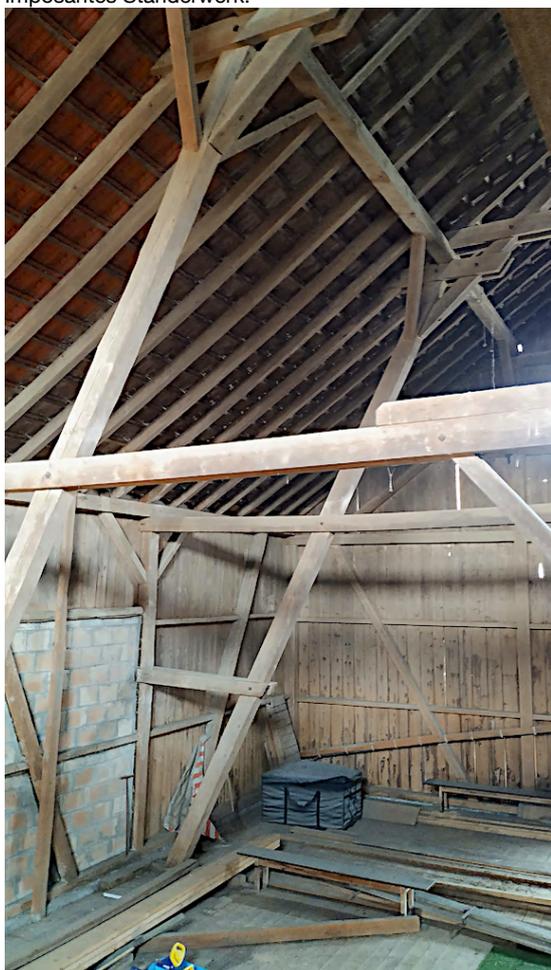
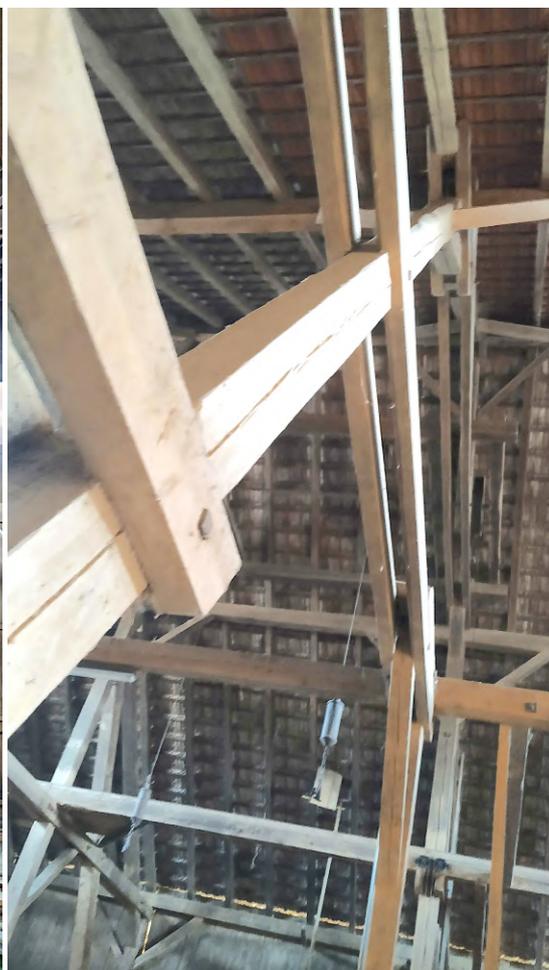
Blick auf die mittels Zangen ausgebildeten Sprengwerke in den Binderebenen.

Die mit Zangen erfolgte Dachkonstruktion ist im Prinzip bereits von neuzeitlichen Kuppelbauten bekannt.⁵ Die Standardisierung der zimmermannsmässigen Ausführung erfolgte jedoch erst gegen Ende des 19. Jh. Der Konstruktionstyp kam in der Nordostschweiz bis Mitte des 20. Jh. in vorliegender Form zur Ausführung. Er war wiederum Vorreiter für den Holzskelettbau ab den 1960er Jahren, als der Begriff „Zangenkonstruktion“ zum Synonym für den modernen Holzskelettbau schlechthin wurde (konstruktive Einfachheit, variable Vorfertigung, schnelle Montage, Nutzungsoffenheit).⁶ Konstruktionsgeschichtlich ist dieses Dachwerk ein typischer Vertreter der Zangenkonstruktion, die in den 1870er Jahren in der Schweiz insbesondere bei Schul- und Kasernenbauten aufkam und nach dem Ersten Weltkrieg im Kanton Zürich grosse Verbreitung gerade bei den neu erstellten Aussiedlerhöfen im Zuge der ersten Meliorationsphase fand.⁷

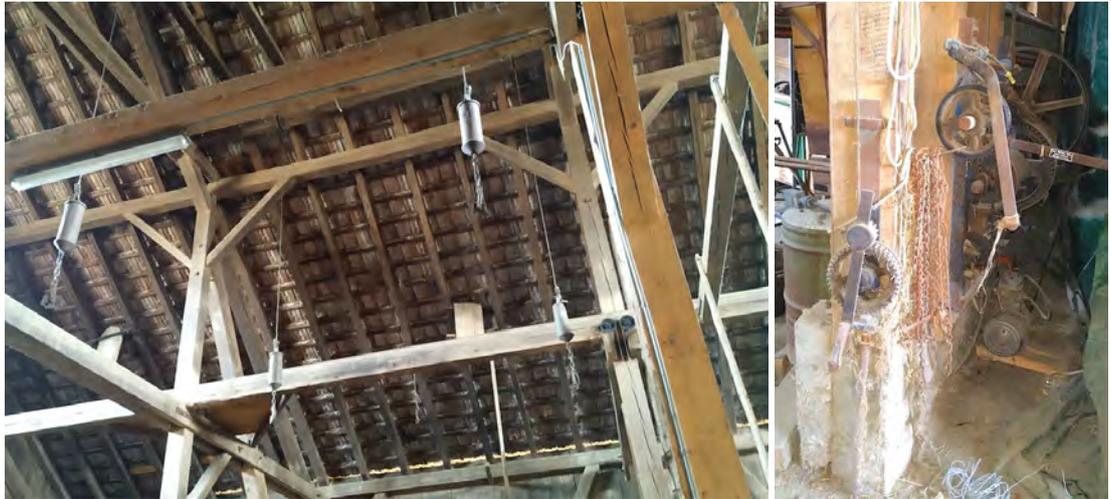
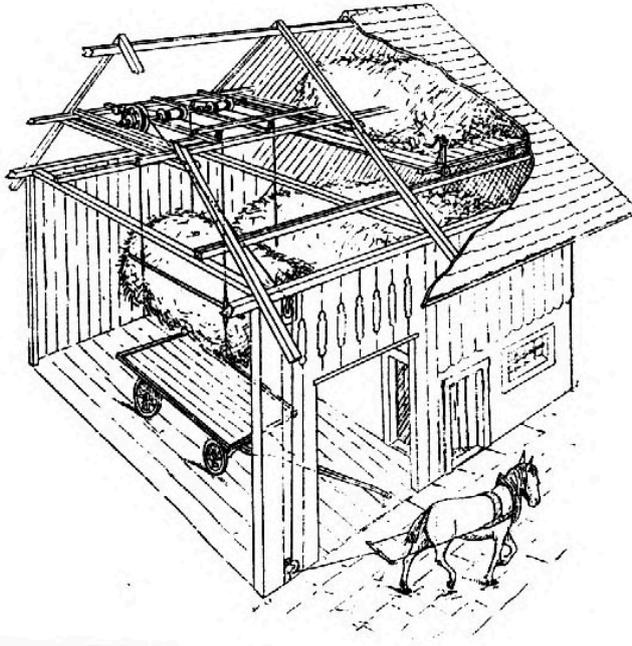
Fuderaufzug.

In der Raummitte ist ein Heuaufzug installiert. Ein Elektromotor treibt das Seilwin-dengetriebe an, womit vier Drahtseile über Umlenkrollen die Last bis ins 1. DG he-ben konnten. Das System dieses Fuderaufzugs erleichterte das Einbringen des Heus massiv. Zuvor mussten Heu und Garben manuell auf die Bühnen befördert werden. Das System wurde dann vom Heukran abgelöst, der auch eine horizontale Verteilung des Heus über eine Laufkatze ermöglichte.

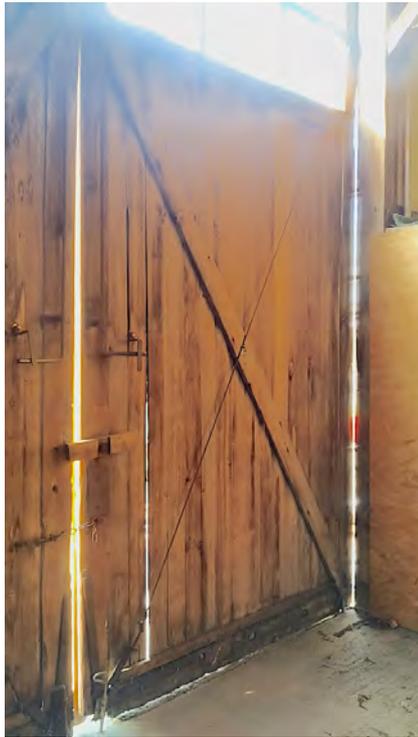
Tenntor

Das zweiflügelige Tenntor mit den markanten Eckbändern, den sprossierten Glasfeldern und der Verstrebung mit einem Zugband bildet eine klare Adressierung. Das Tor ist v.a. in Erscheinung und Anordnung wichtig.

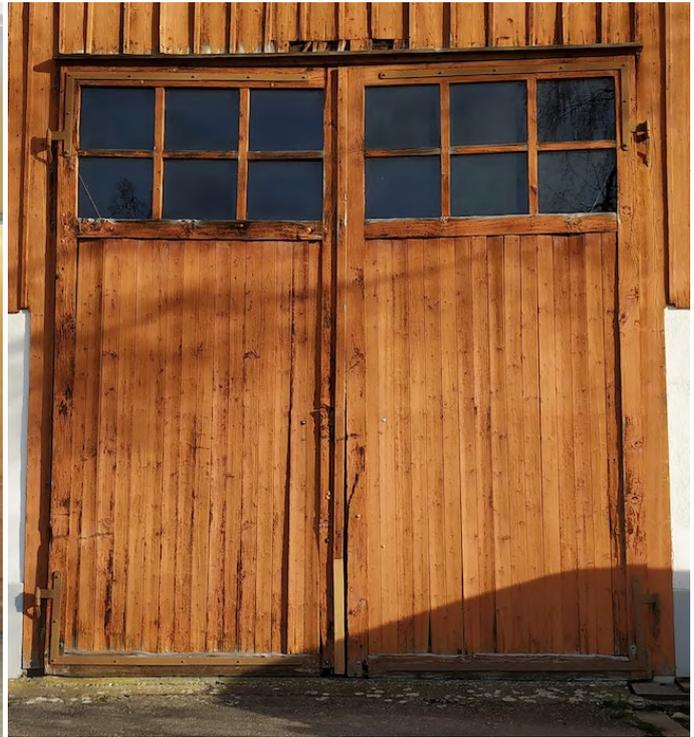
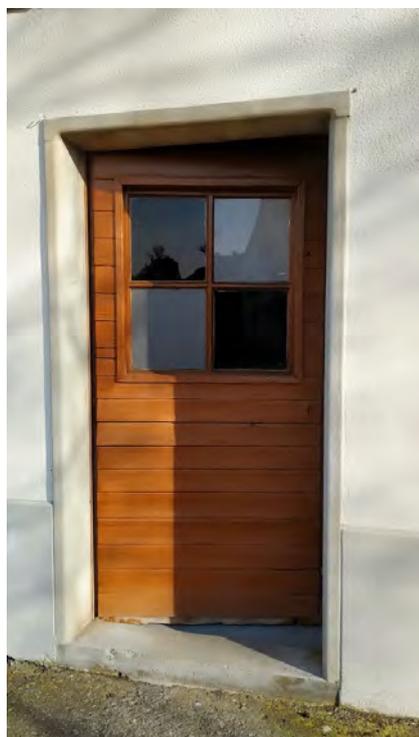
Tür zum Futtergang Süd.

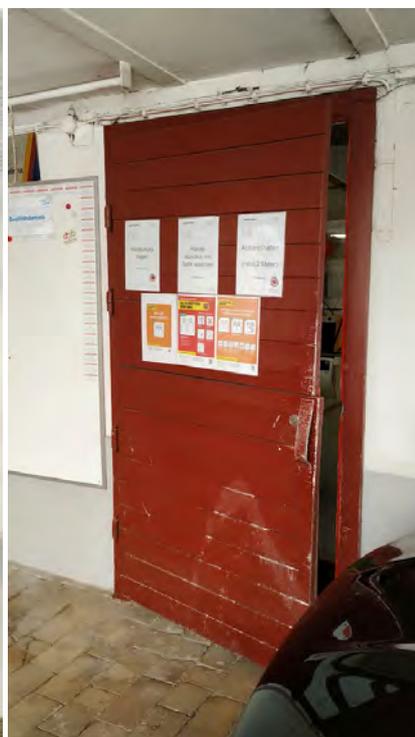
Zweiflügelige Stalltür Ost.
