## Gutachten zur Schutzwürdigkeit

### Dorfstrasse 35 8302 Kloten

Vers.-Nr. 45 auf Parz.-Nr. 3081

Winterthur, September 2015

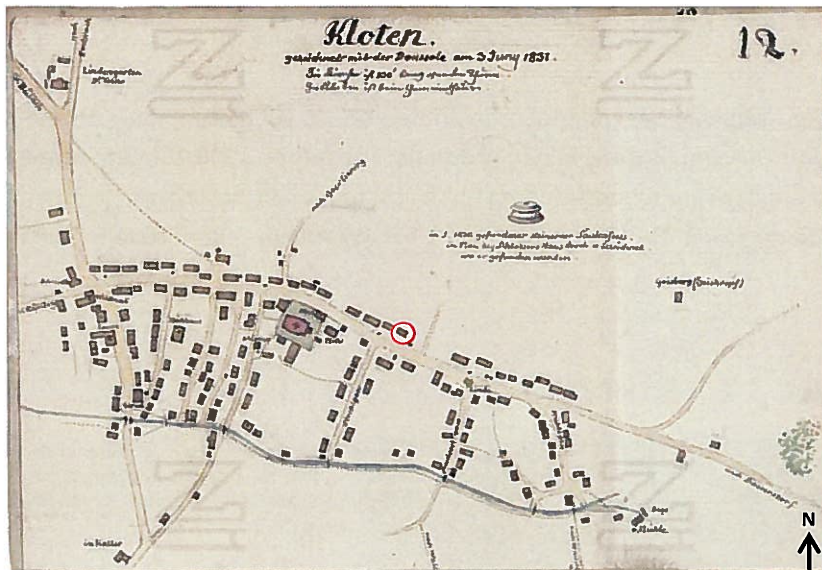
Abb. 4: Heinrich Keller d. Ä., Kloten, kolorierte Zeichnung 1831, rot markiert: Vorgängerbau von Dorfstrasse 35 (KELLER 1831).

Im Jahre 1798 wurde Kloten eine politische Gemeinde im Distrikt Bassersdorf. Daraufhin wurde Kloten 1803 zunächst vorläufig, dann endgültig dem Bezirk Bülach zugeteilt. Im 19. Jahrhundert war Kloten gewerblich-kleinbäuerlich geprägt. Eine Fabrikindustrie war nicht vorhanden. 1877 wurde Kloten an der Linie Winterthur-Wettingen der Nationalbahn angeschlossen. Nach dem Konkurs der Nationalbahn musste die Strecke 1881 verlegt werden. Seither führt die Linie über Oerlikon nach Zürich.<sup>10</sup> Auf der Karte von Heinrich Keller d. Ä. von 1831 (Abb. 4) ist zu sehen, dass sich das Siedlungsbild seit 1672 kaum verändert hat.

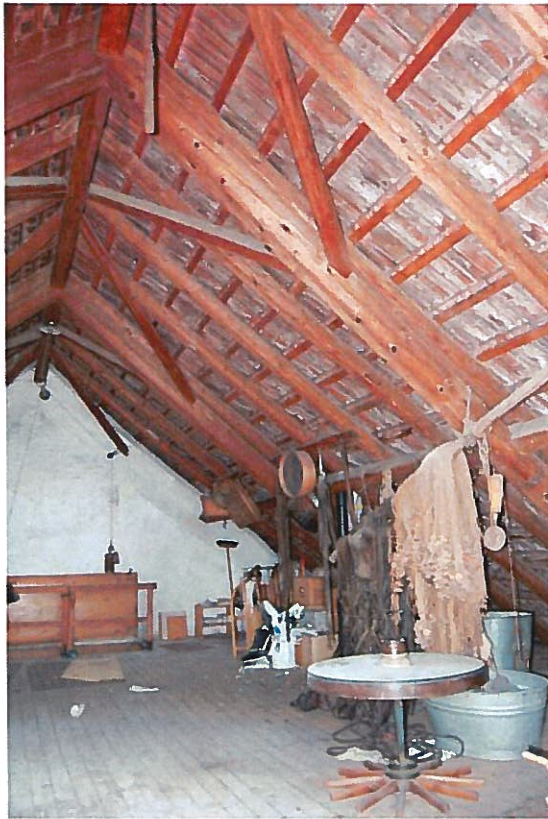
Abb. 16: Wohnhaus, 2. Dachgeschoss, Blick Richtung Westen.

Das Stuhlgerüst des 2. Dachgeschosses besteht aus sieben abgestrebten Querbünden. Alle sind frei einsehbar. Zwischen dem Wohnhaus und der ehemaligen Ökonomie ist eine Trennwand eingebaut. Der östliche Querbund ist vor der massiven östlichen Giebelwand des Wohnhauses separat abgebunden. Der westliche Querbund der ehemaligen Ökonomie bildet die Giebelfassade.

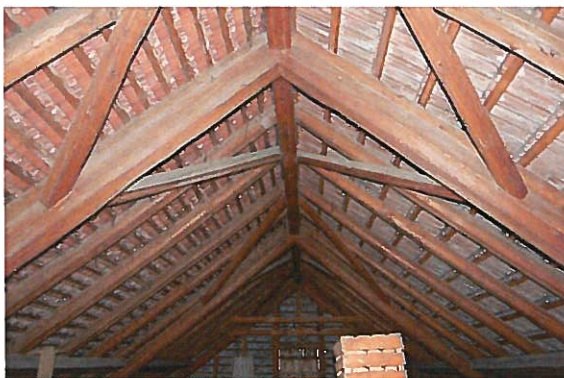
Abb. 18: Ehemalige Ökonomie, 2. Dachgeschoss, Blick Richtung Westen. Blick an die Stuhlkonstruktion mit den Querbünden Nr. 5-7.

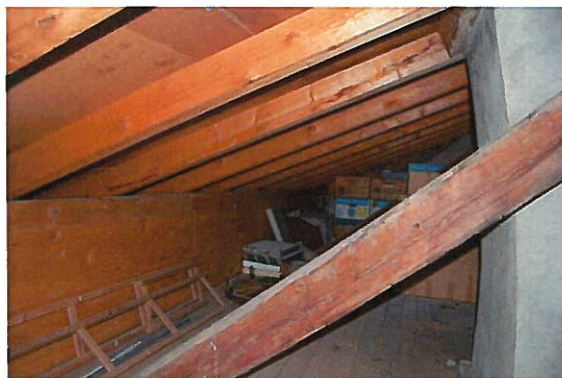
Abb. 19: Wohnhaus, 2. Dachgeschoss, südlicher Dachfussbereich mit Sicht auf die Rafen der Schleppdachlukarne (1967/69).

Die Rafen der südlichen Dachfläche des Wohnhauses sind durch die grosse Schleppdachlärne abgeschnitten worden. Gegen Norden sind im 1. Dachgeschoss zwei Schleppdachlärnen eingebaut.

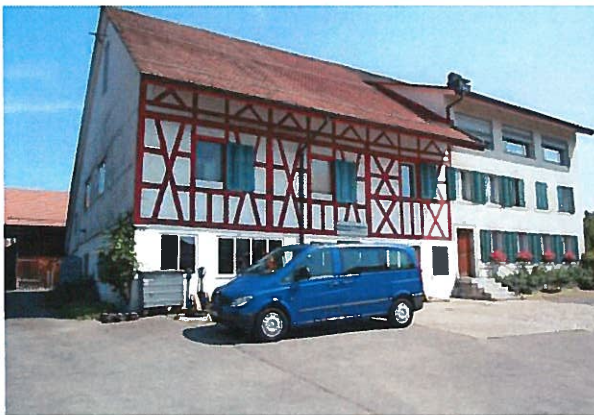
Abb. 20: Südfassade (Strassenansicht).

- Ehem. Ökonomie:** Die südliche Trauffassade der ehemaligen Ökonomie zeigt ein weiss verputztes Erdgeschoss mit modernen Fenster- und Türöffnungen (1966/67). Das 1. Obergeschoss sowie der Kniestock werden von einem Fachwerk gebildet. Die Konstruktionshölzer sind rot gestrichen und die Gefache weiss putzt. Das Obergeschoss wird von drei Fenstern mit Jalousie-Schlagläden geöffnet.

- Dach:** Einheitliche Dachkonstruktion über Wohnhaus und ehemaliger Ökonomie, wobei die Fläche des Wohnteils durch die Schleppdachlukarne erhöht und das Vordach der ehemaligen Ökonomie weiter ausladend ist. Die Dachuntersichten sind offen und zeigen die Rafen.

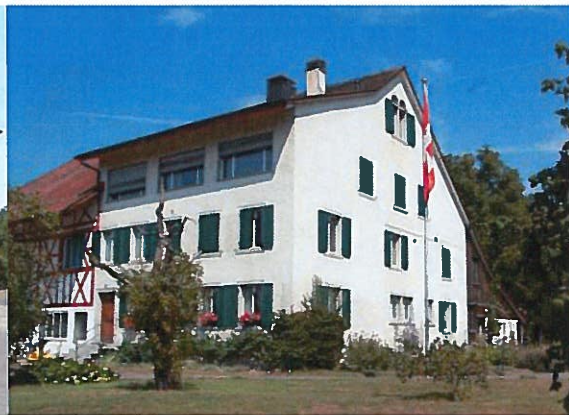
Abb. 21: Süd- und Ostfassade des Wohnhauses. Gegen Norden schliesst sich der holzverschalte Schopfanbau an

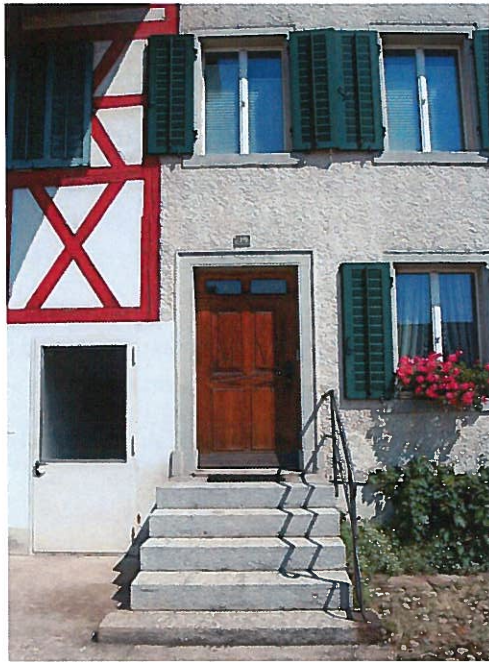
Abb. 22: Südfassade, Wohnteil. Detail des Hauseingangs.

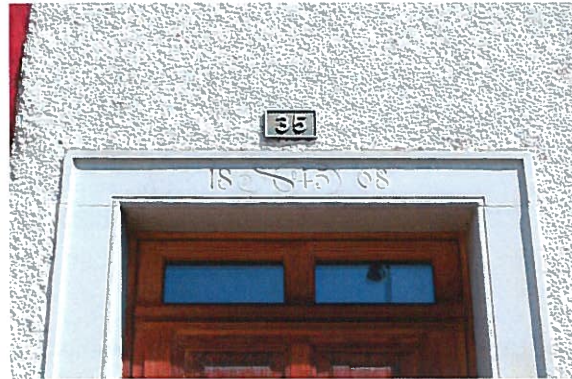
Abb. 23: Südfassade, Wohnteil. Inschrift im Türsturz des Hauseingangs.

<sup>14</sup> Die Jahreszahl 1868 gilt als Erbauungsdatum und die Zahl 45 als Versicherungsnummer, welche das Gebäude seit seiner Erbauung besitzt.

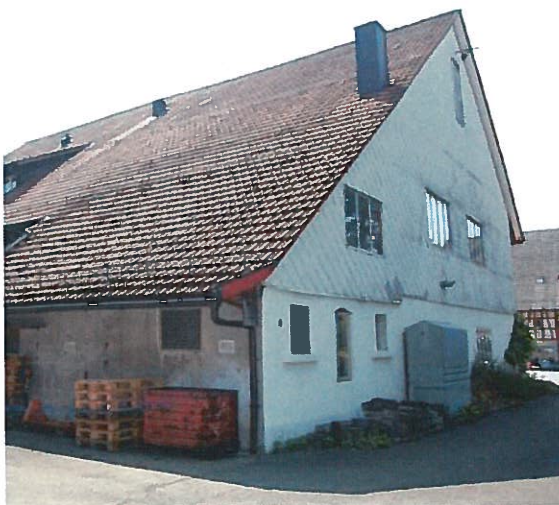
Abb. 24: Westfassade mit Blick von Norden.

**Schopfanbau:** Der Schopfanbau zeigt gegen Westen ein Zweiflügeltor und eine holzverschaltete Fassade mit zwei Öffnungen.

**Dach:** Der knappe Dachüberstand ist mit Brettern verschalt.

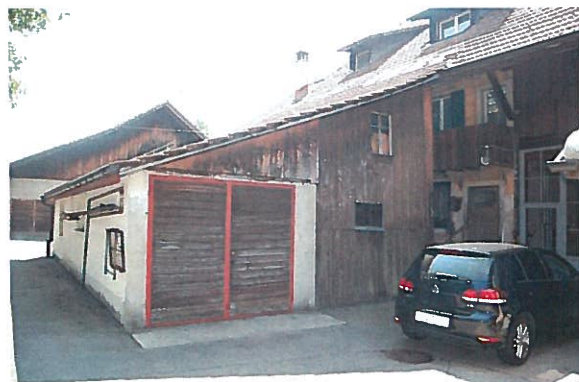
Abb. 25: Westfassade des Schopfanbaus.

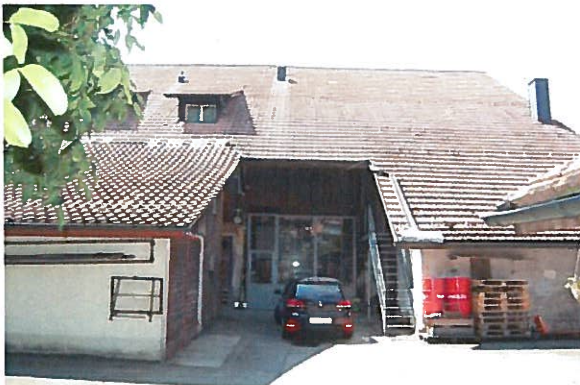
Abb. 26: Wohnhaus Nordfassade.

- Schopfanbau:** Der Schopfanbau ist gegen Norden weiss verputzt.
- Dach:** Einheitliche Dachkonstruktion über Wohnhaus und ehemaliger Ökonomie. Die Dachuntersicht ist offen und zeigt die Vordachkonstruktion. Der Schopfanbau ist durch Abschleppen der nördlichen Dachfläche mit dem Wohnhaus verbunden.

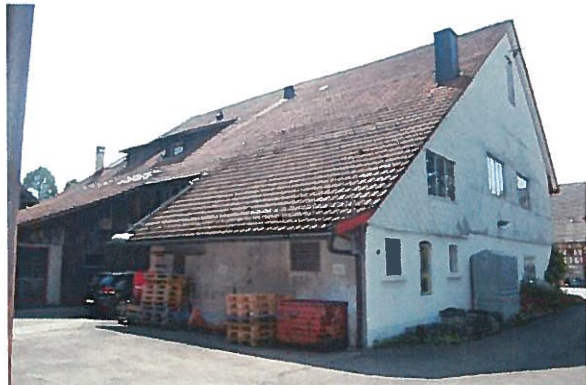
Abb. 27: Nord-/Westfassade, Übergang zur Werkstatt.

- Werkstatt:** Die Werkstatt erscheint gegen Norden nur eingeschossig und ist vollständig verputzt. Eine Lüftungsöffnung ist gegen Norden in der Fassade vorhanden.

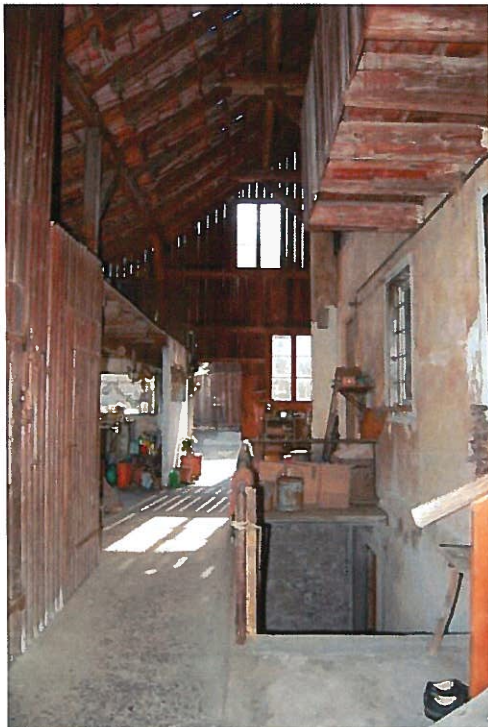
Abb. 28: Nordfassade, Wohnhaus. Im Bild die Kellertreppe und die Einbauten im Schopf fanbau.

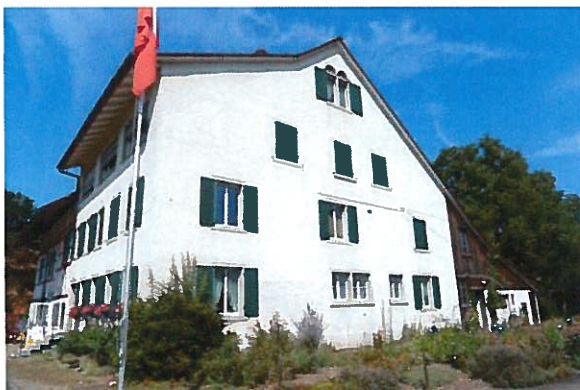
Abb. 30: Ostfassade, Wohnhaus. Blick von Süden.

**Dach:** Der knappe Dachüberstand ist mit Brettern verschalt.

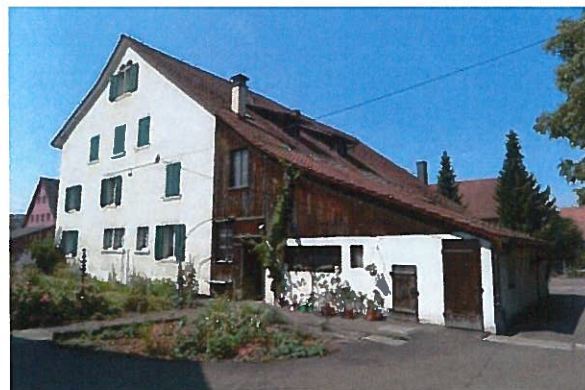
Abb. 31: Ostfassade, Wohnhaus mit Schopf fanbau gegen Norden.

**Schopf fanbau:** Das Erdgeschoss ist verputzt und wird von mehreren Fenster- und Türöffnungen geöffnet. Das Giebfeld zeigt eine vertikale Bretterschalung mit einem Fenster.

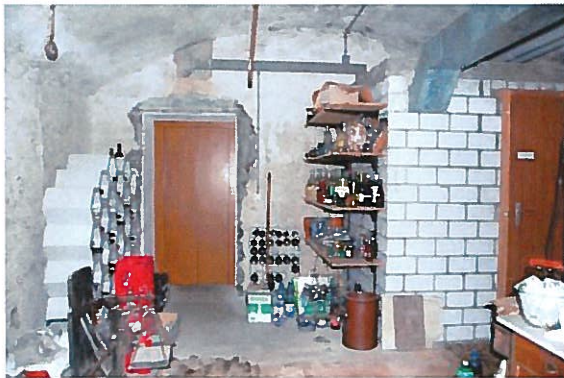
Abb. 32: Untergeschoss, Wohnhaus. Blick Richtung Westen an die modernen Einbauten mit Lift und Technikraum.

Das Wohnhaus ist in der nördlichen Längszone unterkellert. Der Schopfanbau besitzt ebenfalls einen kleinen Kellerraum. Erschlossen sind die beiden Räume über eine Treppe entlang der nördlichen Fassade. Die Treppe besitzt Sandstein-Stufen. Der Keller des Wohnhauses ist von einem Tonnengewölbe überspannt. Durch den Einbau des Liftes besitzt der Raum im westlichen Teil moderne Einbauten. Der Tonziegelboden sowie der Lesestein-Pflasterbelag, welche bauzeitlich einzuordnen sind, sind erhalten.

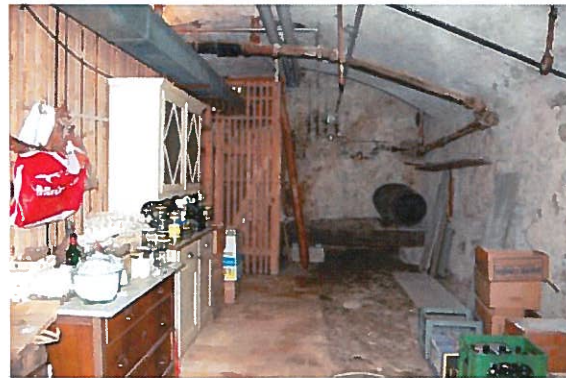
Abb. 33: Untergeschoss, Wohnhaus. Blick Richtung Osten. Raumunterteilung mittels Holzgerüst. Am Boden sind Tonziegel und Lesestein-Belag sichtbar.

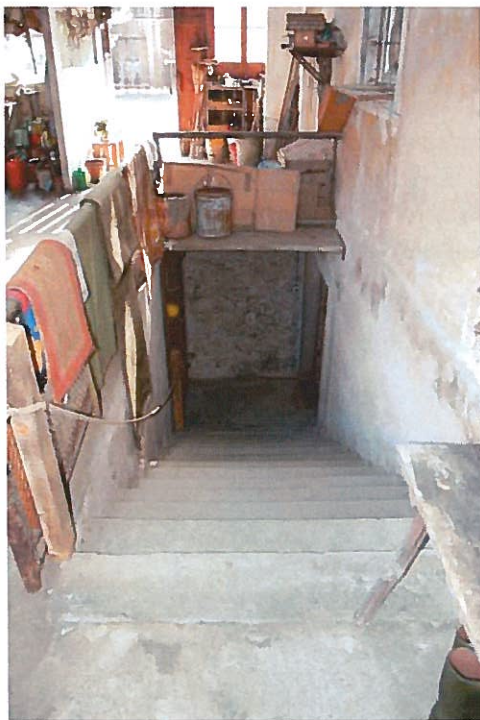
Abb. 34: Untergeschoss, Wohnhaus. Blick vom Erdgeschoss die Kellertreppe hinunter.

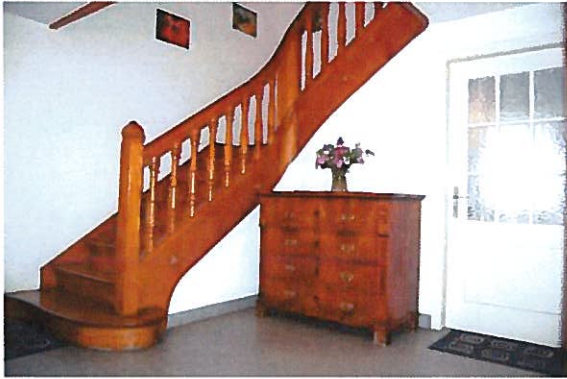
Abb. 36: Erdgeschoss, Wohnhaus, Eingangshalle. Blick Richtung Nordosten.

Die grosszügig angelegte Eingangshalle wird von beiden Traufseiten über einen Stichflur erschlossen. Viertelgewendelte Holztreppe mit Zwischenpodest mit Antrittspfoften. Gedrechselte Staketen (in Balusterform profiliert) mit profiliertem Handlauf.

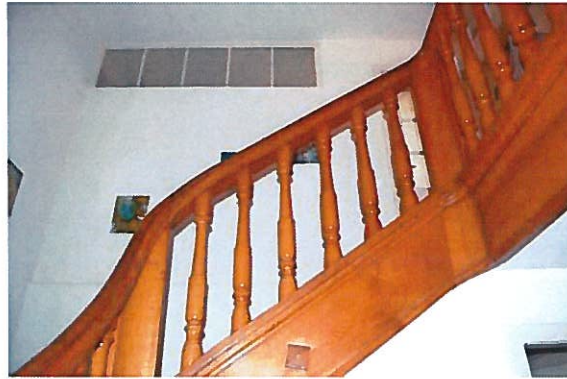
Abb. 37: Erdgeschoss, Wohnhaus, Eingangshalle. Blick Richtung Osten in das 1. Obergeschoss.

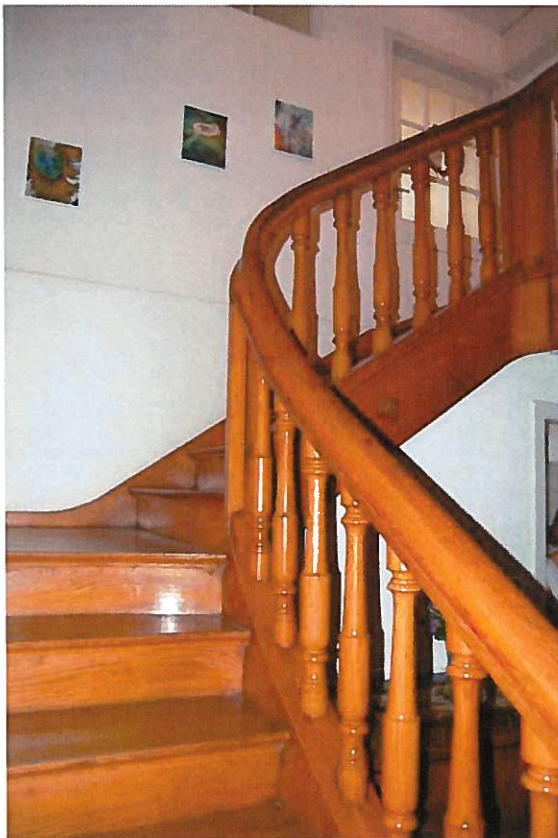
Abb. 38: Erdgeschoss, Wohnhaus, Eingangshalle. Blick in das 1. Obergeschoss.

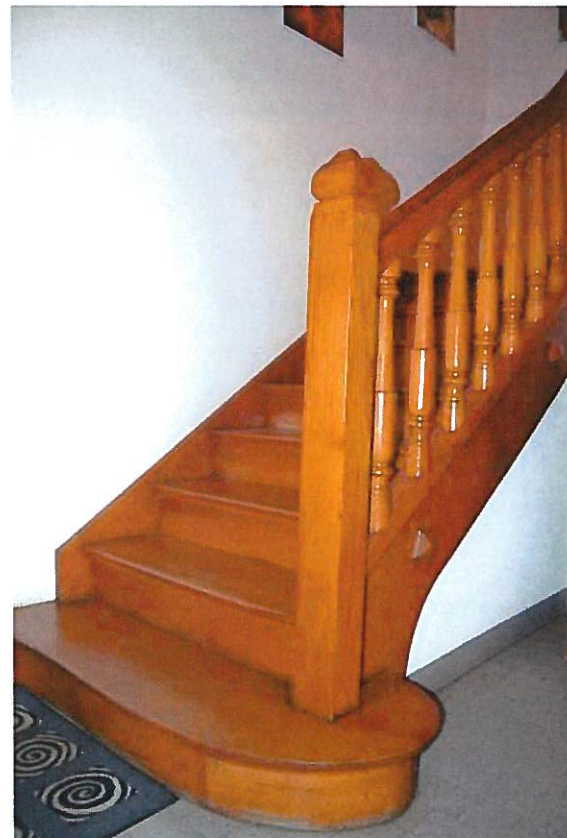
Abb. 39: Erdgeschoss, Wohnhaus, Eingangshalle. Antrittspfoften.

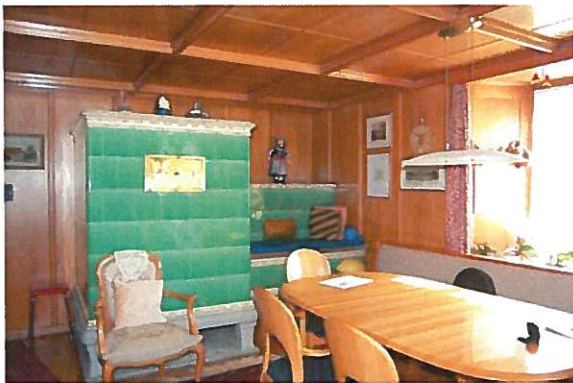
Die Ausstattung der Stube stammt vom Wohnhausumbau 1943 und ist vom Landstil geprägt. Industriell gefertigter Kachelofen mit angegliederter Sitzkunst. Eine Kachel ist mit der Jahreszahl 1943 datiert. Grüne Füllkacheln, weisse Kranz- und Sockelkacheln mit hellblauer, floraler Verzierung. Eckige Hausteinfüsse aus Sandstein.

Die Wände und die Decke sind mit einem lackierten Holztäfer ausgestattet. Das Deckentäfer wird von kräftigen Profilstäben unterteilt, das Wandtäfer von flachen Deckleisten.

Abb. 40: Erdgeschoss, Wohnhaus, Stube. Blick Richtung Nordosten.

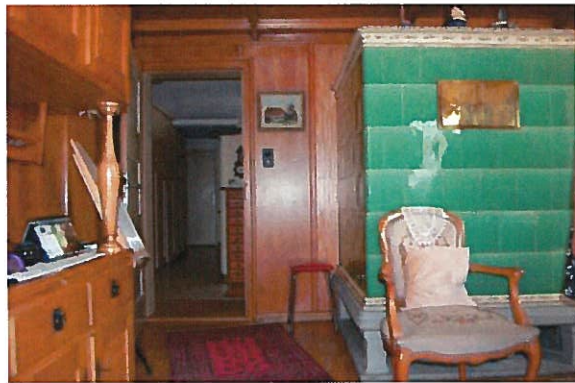
Abb. 41: Erdgeschoss, Wohnhaus, Stube. Blick Richtung Norden. Im Hintergrund der Türrdurchgang zum Flurbereich.

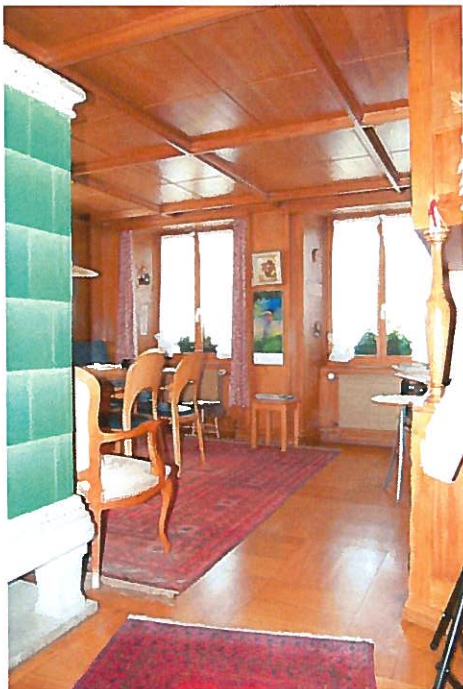
Abb. 42: Erdgeschoss, Wohnhaus, Stube. Blick Richtung Süden.

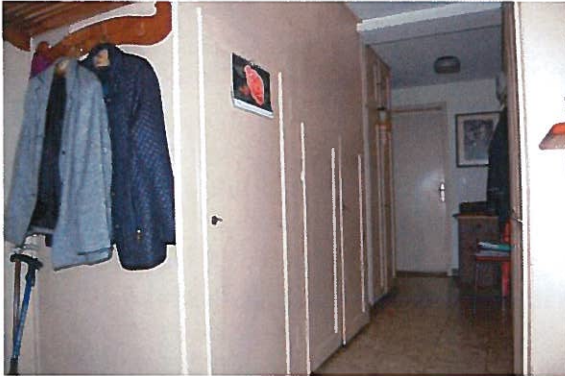
Der Flur wird beidseits von Einbauschränken (1943) flankiert und überliefert die funktionale Nutzung, welche durch den Umbau angestrebt wurde.

Abb. 43: Erdgeschoss, Wohnhaus, Flur. Blick Richtung Norden.

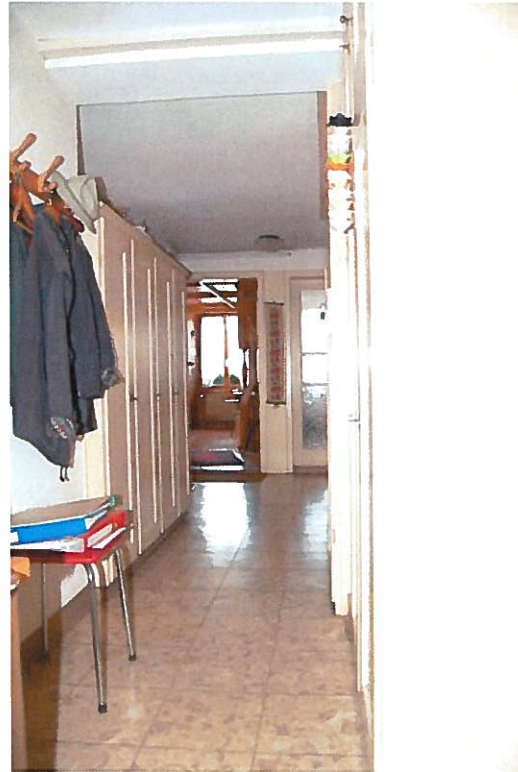
Abb. 44: Erdgeschoss, Wohnhaus, Flur. Blick Richtung Süden.

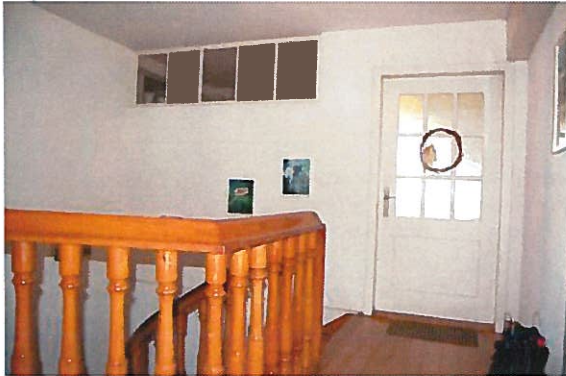
Abb. 46: 1. Obergeschoss, Wohnhaus, Treppenhalle. Blick Richtung Osten.

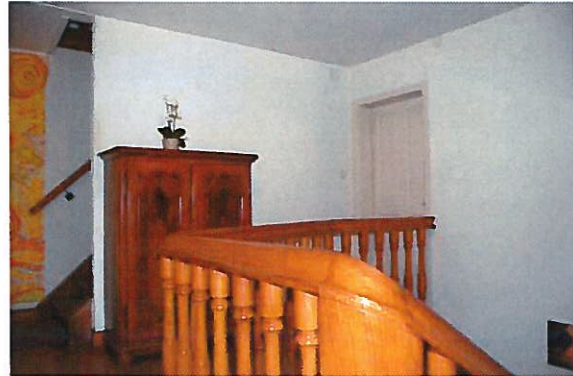
Abb. 47: 1. Obergeschoss, Wohnhaus, Treppenhalle. Blick Richtung Westen.

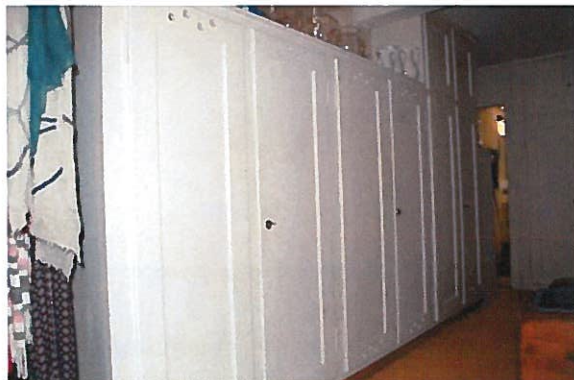
Der Flur im 1. Obergeschoss ist analog zum Erdgeschoss von Einbauschränken (1943) flankiert.

Abb. 48: 1. Obergeschoss, Wohnhaus, Flur. Blick Richtung Nordwesten. Die westliche Seite des Ganges besitzt alles Einbauschränke aus dem Jahr 1943.

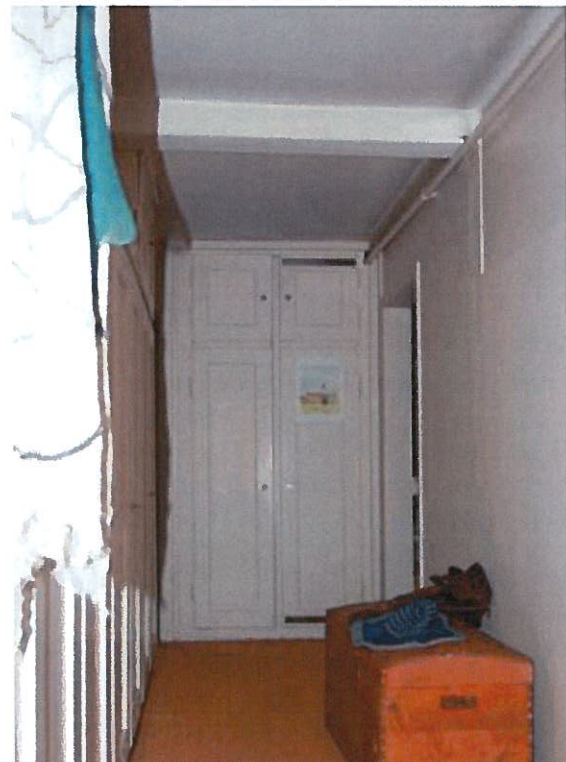
Abb. 49: 1. Obergeschoss, Wohnhaus, Flur. Blick Richtung Norden.

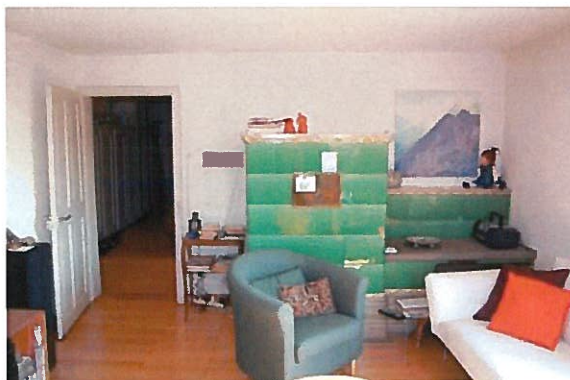
In der Stube des 1. Obergeschosses ist ein identischer Kachelofen, wie er in der Stube des Erdgeschosses vorhanden ist, erhalten. Das vierfeldrige Türblatt mit abgerundeten Fischbändern stammt wie der Kachelofen aus der Zeit des Wohnhausumbaus 1943/44. Weitere Stuben-Ausstattung ist nicht erhalten.

Abb. 50: 1. Obergeschoss, Wohnhaus, Wohnzimmer. Blick Richtung Norden. Der Kachelofen ist identisch zu jenem im Erdgeschoss.

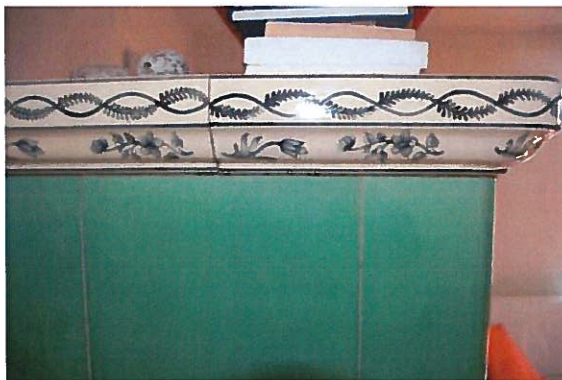
Abb. 51: 1. Obergeschoss, Wohnhaus, Wohnzimmer. Detail der Frieskacheln.

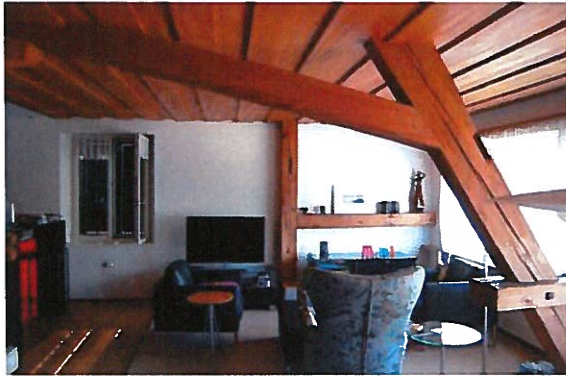
Abb. 53: 1. Dachgeschoss, Wohnhaus, Wohnzimmer. Blick Richtung Osten. Im Bild der 2. Querbund von Osten.

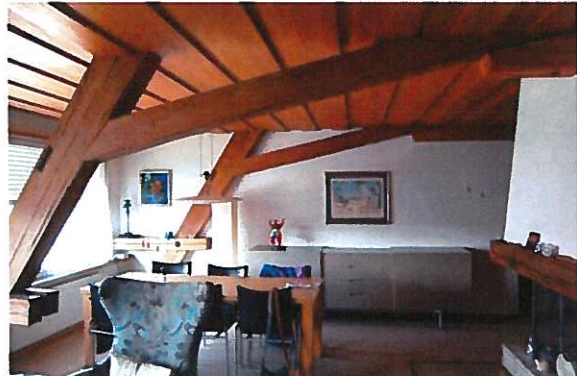
Abb. 54: 1. Dachgeschoss, Wohnhaus, Wohnzimmer. Blick Richtung Westen. Im Bild der 2. und 3. Querbund von Osten.

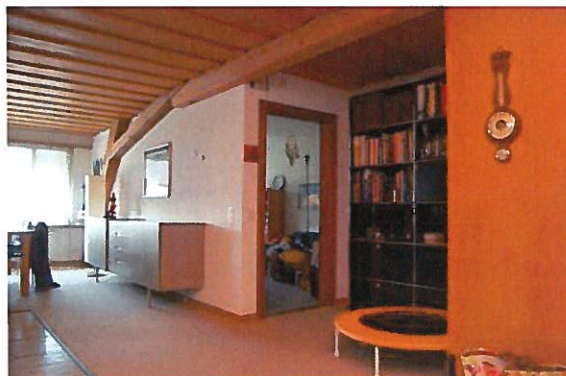
Abb. 55: 1. Dachgeschoss, Wohnhaus, Flur. Blick Richtung Süden.

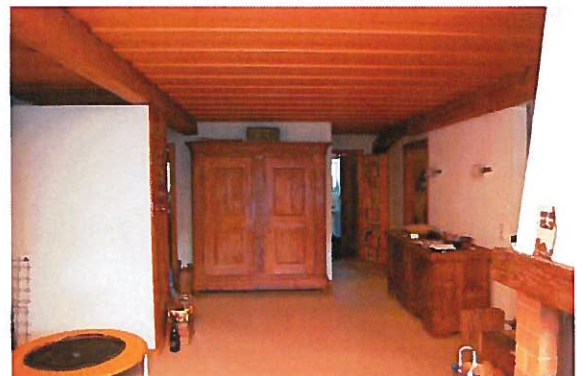
Abb. 56: 1. Dachgeschoss, Wohnhaus, Flur. Blick Richtung Norden.

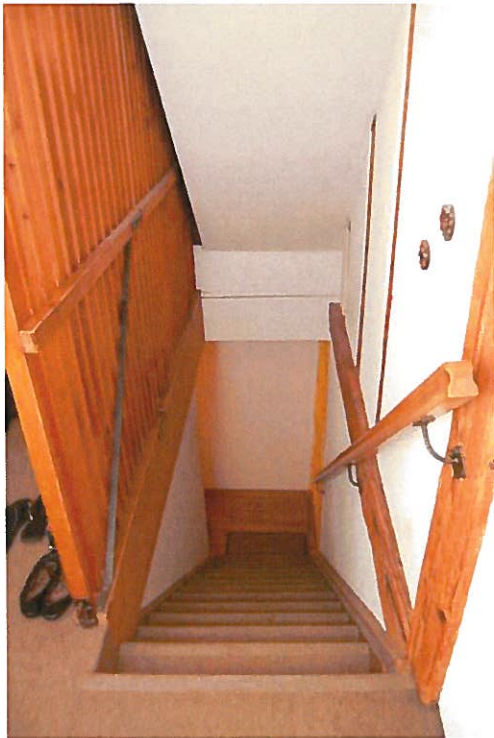
Abb. 57: 1. Dachgeschoss, Wohnhaus, Treppe zum 1. Obergeschoss.

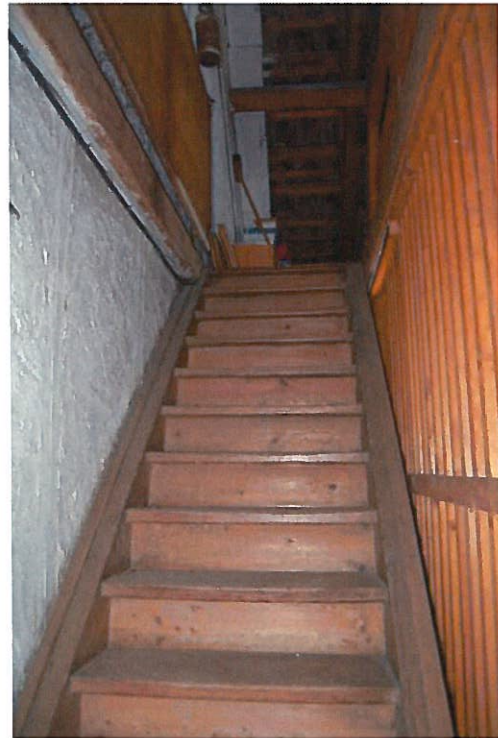
Abb. 58: 1. Dachgeschoss, Wohnhaus, Treppe zum 2. Dachgeschoss.

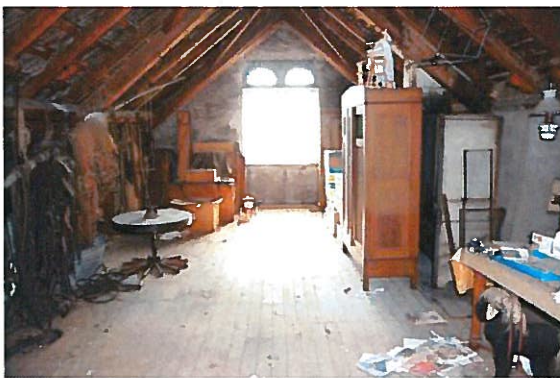
Das 2. Dachgeschoss ist nicht ausgebaut. Zwischen dem Wohnhaus und der ehemaligen Ökonomie ist eine massive Trennwand mit Türdurchgang eingebaut. Die sieben, einheitlich abgebundenen Querbünde sind frei einsehbar. Im Wohnhaus stammen die südlichen Aufschieblinge alle vom Schleppdachgaubeneinbau aus dem Jahr 1969. Für die Anhebung der Dachfläche wurde der neu entstandene Spickel in der Giebelwand und Trennwand mit Backsteinen aufgefüllt. Der Wohnteil wird über ein gekoppeltes Fenster mit Lünettenöffnungen in der östlichen Giebelfassade belichtet. Das vierfeldrige Türblatt mit abgeplatteten Füllungen (oben) und überschobenen Füllungen (unten), Wetterschenkel, Kastenschloss mit Drücker und klassizistisch geprägtem Türschild ist wohl sekundär (vom Vorgängerbau?) wieder verwendet.

Abb. 59: 2. Dachgeschoss, Wohnhaus. Blick Richtung Osten.

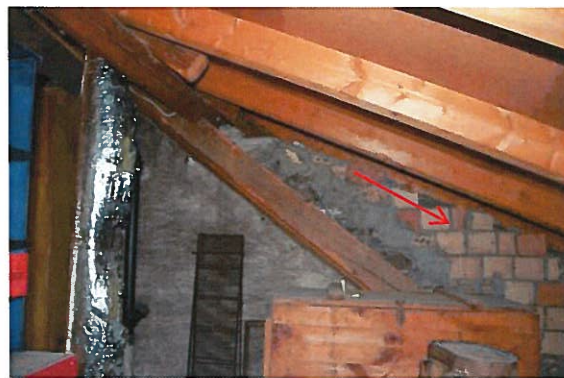
Abb. 60: 2. Dachgeschoss, Wohnhaus. Blick Richtung Osten. Roter Pfeil markiert den östlichen Spickel, welcher durch die Dachanhebung mit Backsteinen ausgefüllt wurde.

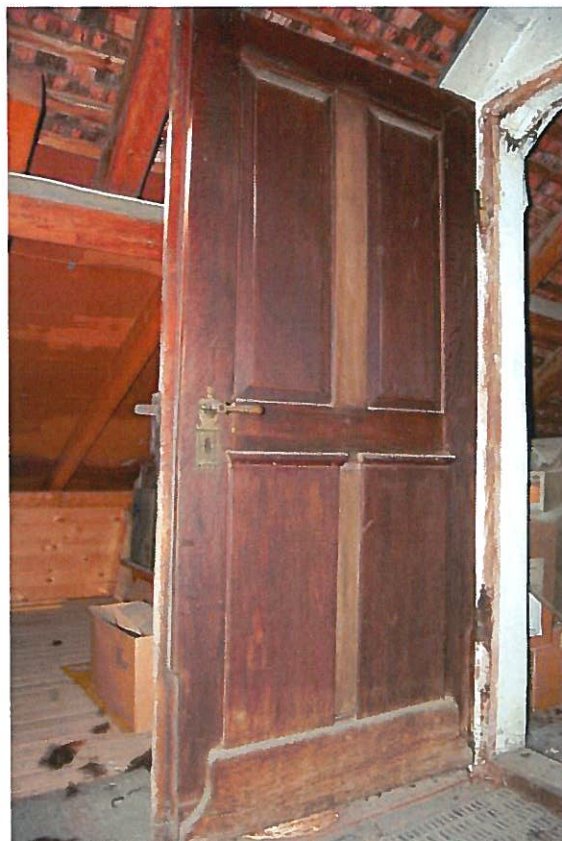
Abb. 62: 2. Dachgeschoss, Wohnhaus. Klassizistisch gestaltetes Türblatt zwischen Wohnhaus und ehemaliger Ökonomie.

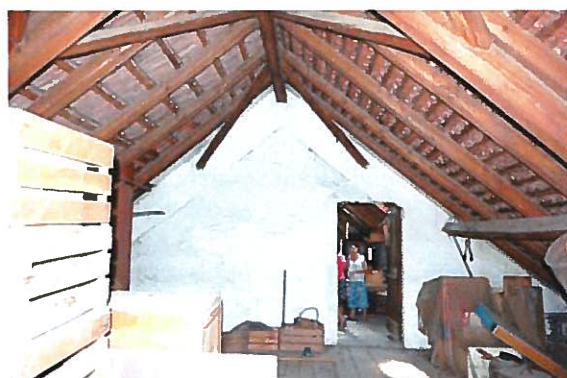
Abb. 63: 2. Dachgeschoss, ehemalige Ökonomie. Blick Richtung Osten.

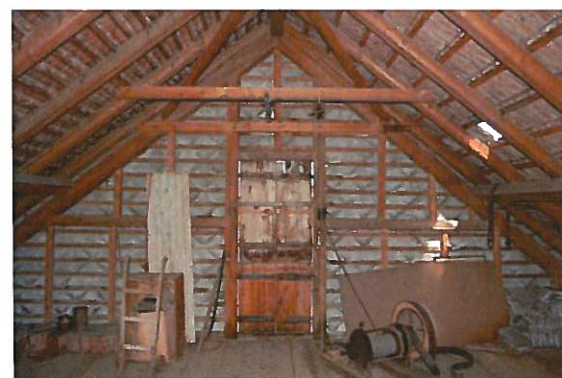
Abb. 64: 2. Dachgeschoss, ehemalige Ökonomie. Blick Richtung Westen.
